Sobre la necesidad de una evaluación del riesgo de contaminación por el combustible abordo del naufragio del USS "Peacock" en la bahía de Cartagena de Indias

About the need for an assessment on the risk of pollution from the fuel on board the shipwreck of the former USS Peacock in the Bay of Cartagena de Indias

DOI: <https://doi.org/10.26640/22159045.2023.614> Fecha de recepción: 2023-04-27 / Fecha de aceptación: 2023-07-28

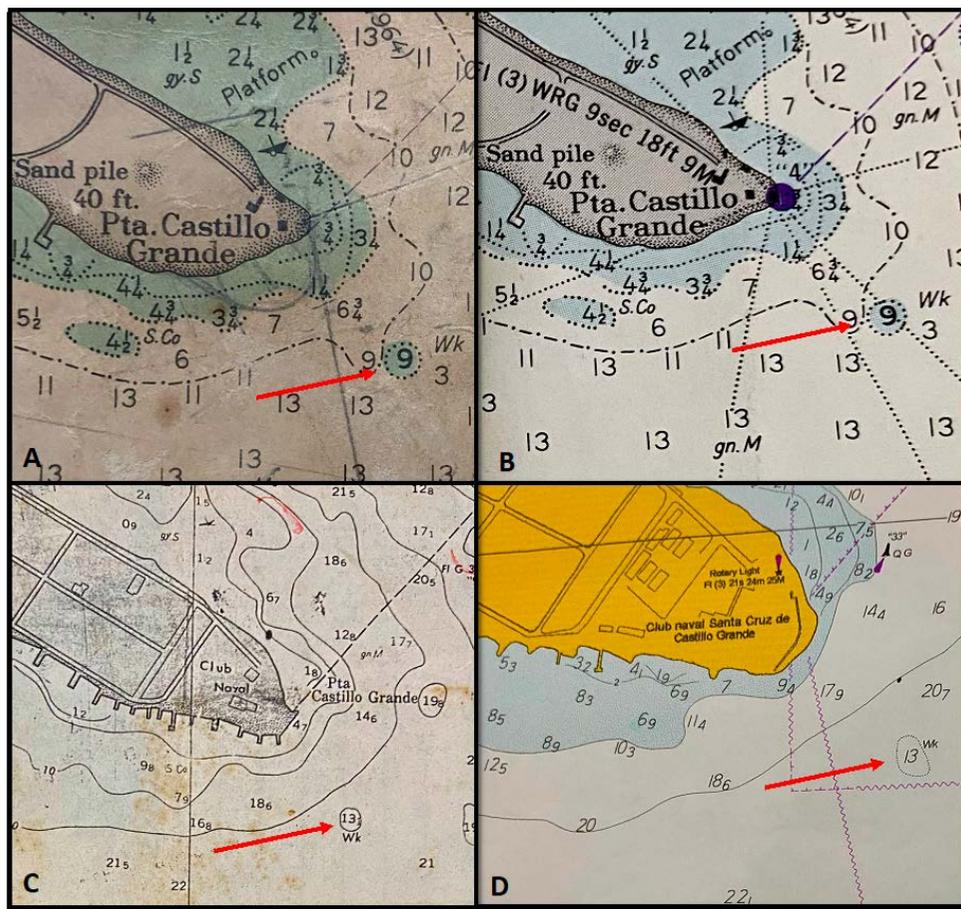
Figura 1. La posición del naufragio en las cartas de navegación. (A) En la carta US24505, Rev. 1966. (B) En la misma carta actualizada en 1976. (C) En la carta COL 262 de 1982. (D) En la carta COL 840 de 2000 (señalado en la Wk).

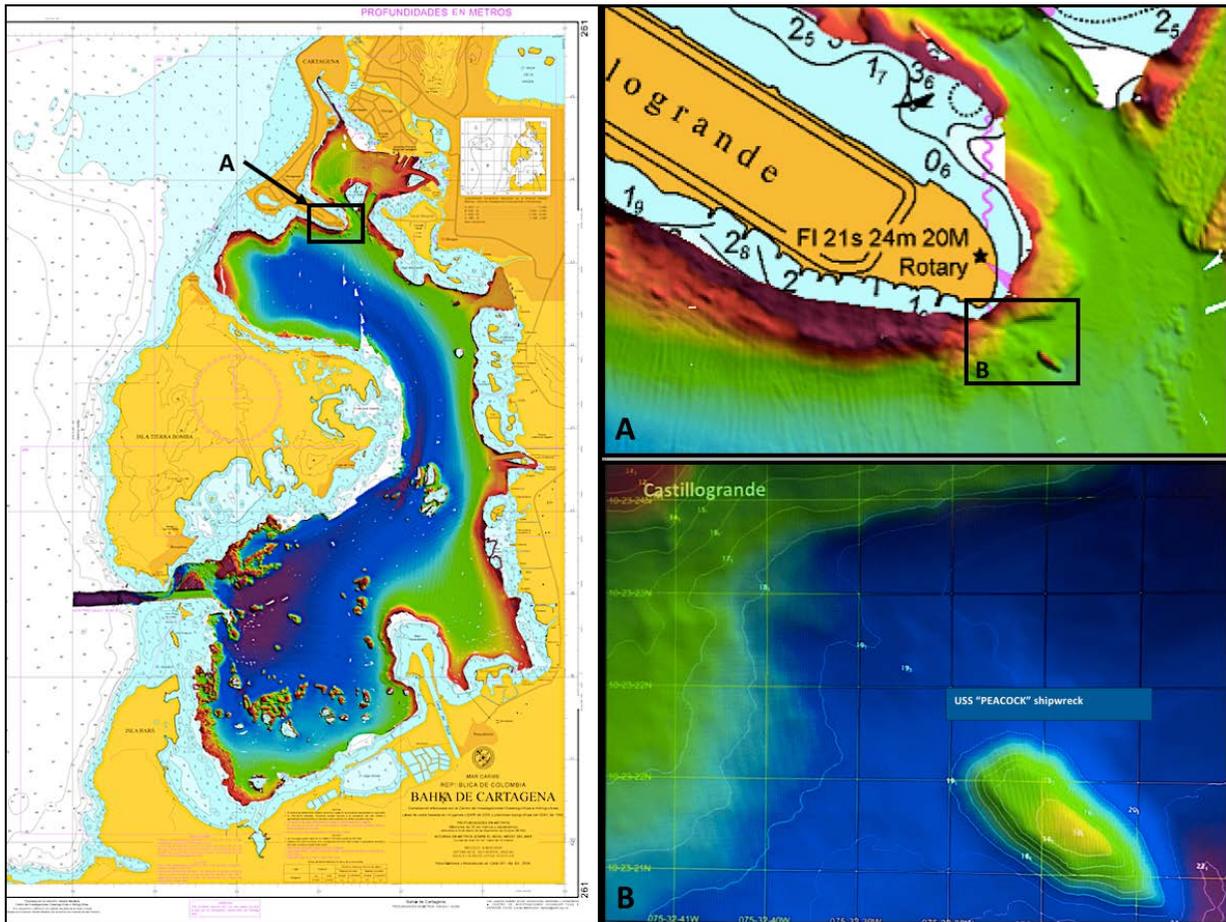
Figura 2. Superficie batimétrica superpuesta a la carta náutica COL 261, hecha con sonda multihaz, para el reconocimiento de rasgos en la bahía de Cartagena (Mora *et al.*, 2018). En el área de Cuatro Calles (**A**) se advierte la anomalía que representa la ubicación del naufragio en el canal de navegación frente a la península de Castillogrande (**B**).

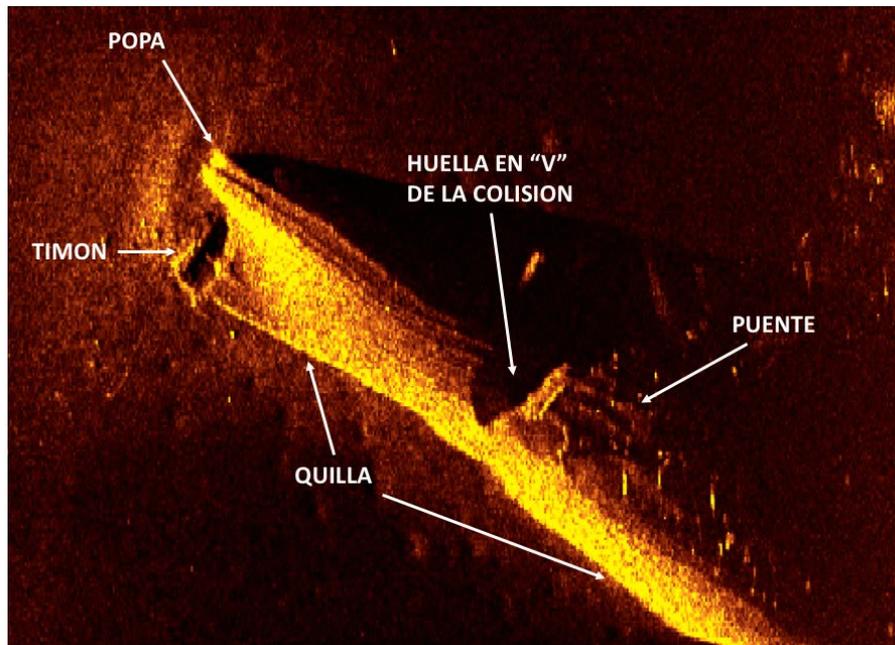
Figura 5. Imagen de sonar de barrido lateral (600 kHz) del naufragio del remolcador USS "Peacock" en la bahía de Cartagena. Nótese la cicatriz en forma de "V" en el casco como resultado de la colisión.

La imagen de sonar de barrido lateral (Fig. 5) muestra que el buque descansa sobre el costado de babor en una sola pieza, con una profunda cicatriz en forma de "V" a la altura del cuarto de máquinas, resultado la entrada de la proa en la colisión con el MS "Hindanguer".

Las imágenes de sonar muestran que la estructura del barco aún está bien conservada. Sin embargo, las inspecciones de buceo reportan que la estructura se encuentra completamente incrustada, especialmente en la parte más somera hasta alrededor de 17 m de profundidad, el límite inferior del agua oceánica, que permite más transparencia a la luz del sol. Sobre las incrustaciones se acumula una gran cantidad de lodos finos que las cubren. Asimismo, se reporta que el deterioro del metal es evidente en muchos lugares del costado de estribor. Otros aspectos del naufragio se encuentran también en Santos y Rojas (2015) y Andrade (2021).

Es opinión del autor que este es un problema crónico que hay que afrontar. Es urgente invertir en asegurar la salud ambiental de la bahía de Cartagena y en particular sobre la costa de Castillogrande. En ese sentido, resulta fundamental hacer una inspección detallada de esta situación ya que, de existir combustible en cantidades significativas a bordo del naufragio del USS "Peacock", se deben encontrar soluciones para extraerlo del buque, ya que una fuga en un tanque de fueloil dentro de la bahía puede ser desastrosa. Si hay combustible a bordo, la pregunta no es ¿si ocurrirá una fuga?, sino ¿cuándo ocurrirá?
