PRINCIPALES CAMBIOS EN LA LÍNEA DE COSTA DEL MUNICIPIO DE SAN ANDRÉS DE TUMACO

Por: Capitán de Corbeta, Eduardo Alejandro Montagut Cifuentes.

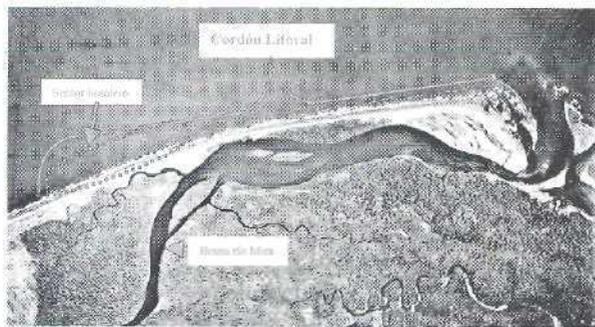
Foto No. 1: 1958, flecha litoral de «Bocagrande»; Sector hotelero al noroeste del río

1958: "Bocagrande" se presenta como una "flecha de litoral" (cordón litoral) con una extensión de playa de 5.6 km. Las construcciones hoteleras se encuentran al noroeste de la desembocadura del brazo del río Mira entre la playa y el estero. Más al Norte y en dirección a la desembocadura del brazo del río Mira se encuentra parte más estrecha (60 metros). En el extremo oriental de la isla, "las flechas" de arena indican la tendencia de la sedimentación hacia el Nordeste. Más al norte se observa en baja marea la actual Isla barrera "Vaquería". (Fot. No.1)

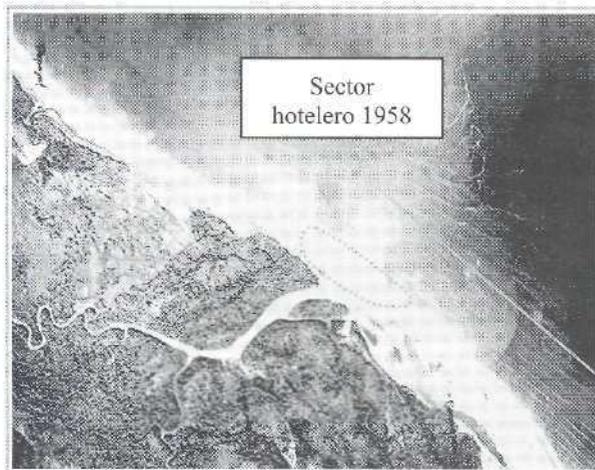
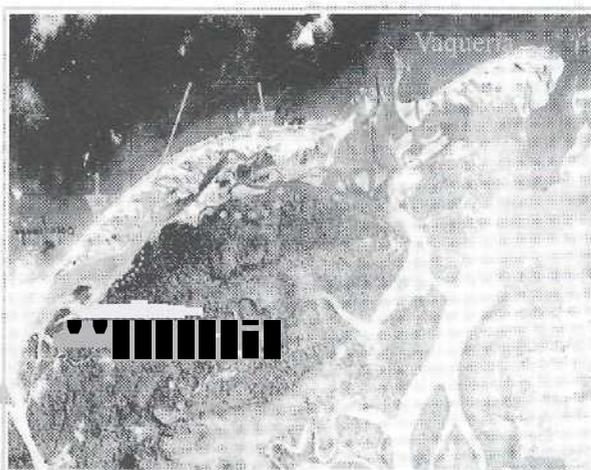
Foto No. 2; Aerofotografías de 1993. Izquierda desembocadura del brazo Norte del río Mira, ubicación del sector hotelero en 1958 y a la derecha en 1993 y 1998. Obsérvase la aparición de la isla Vaquería.

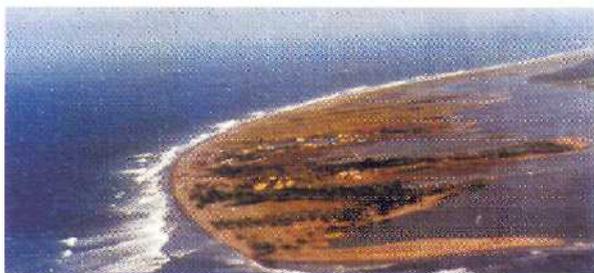
Foto No. 3: Estado actual de la isla «barrera» Bocagrande

1997-98: La isla de Bocagrande se erosiona 1200 metros en su extremo Sudoeste, afectando parte de la zona hotelera, quienes se desplazan 1.5 km. al nordeste, esta queda dividida en 2 sectores. La isla de Vaquería, no sufre cambios importantes.

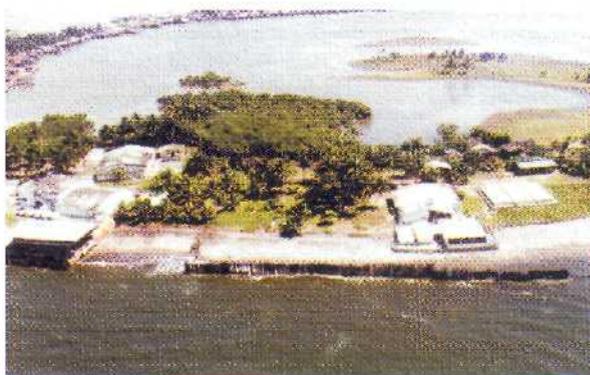
Foto No. 4: Isla la Viciosa. Obsérvese las construcciones y la colonización del manglar

1998: Continúo el proceso de consolidación de la isla, al Nororiente se presenta una sedimentación (cerca a la vía), quedando este sector con un ancho aproximado de 630 metros. Así mismo la "laguna" formada entre la isla Viciosa y Tumaco, tiende a seguir sedimentándose, disminuyendo su profundidad (50 cm). En los lapsos de las más bajas mareas (Quiebra) las dos islas se unen. Fot. No.4

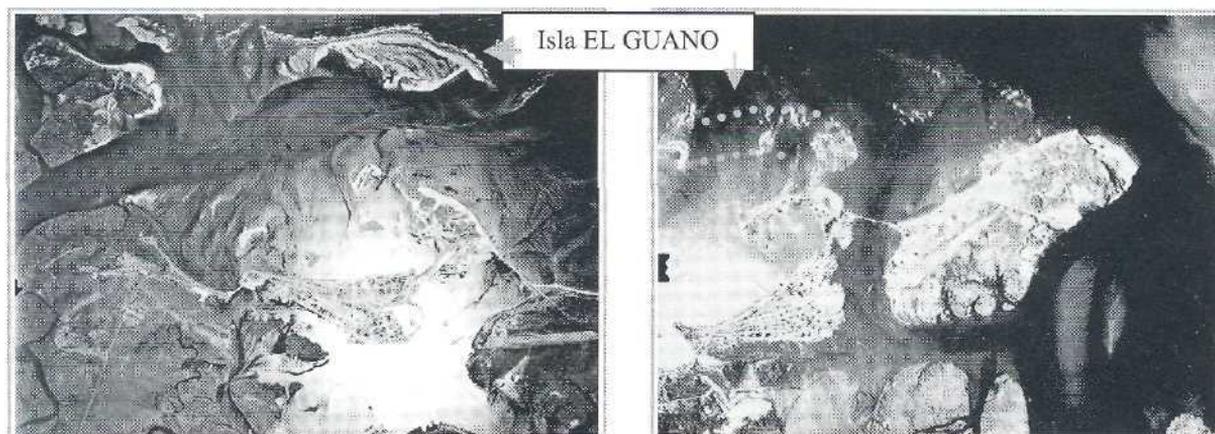
Foto No. 5: Aerofotografía de 1969. Obsérvese la isla El Guano > Aerofotografía de 1993. Obsérvese la isla aerolodada

antigua posición de la isleta el "Guano", se esta presentando un nuevo proceso de sedimentación, lo que indica la reaparición de la isla en los próximos 2 años.

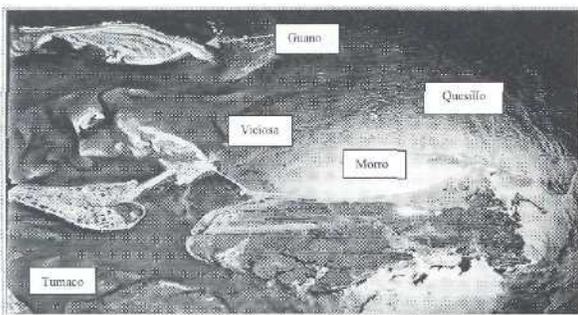
Foto No. 6: Isla El Morro en 1958. Obsérvese el «Quesillo» al Norte de la isla. A la izquierda, las islas «Viciosa» y Tumaco unidas por los puentes y el terraplén. Arriba a la izquierda la isla «El Guamo».

1958: Estas fotografías muestran al Norte un sector rocoso presencia de acantilados, desde el cerro el Morro (faro, instalaciones del CCCP y Capitanía de Puerto), hasta "El Quesillo", con una longitud de 1.5 km. "El Quesillo" se encontraba al Norte de la Isla sobre el costado este). Hacia el sector Noroeste-Sudoeste, se presenta una larga y extensa playa; hasta el inicio del puente de unión entre las islas El Morro y Viciosa; conformada por depósitos de arena fina, con una longitud de 2.7 km. aproximadamente y anchos de 500 metros en el sector Noroeste. Frente a los acantilados y el sector Occidental, la acción del oleaje llega en forma directa, o, perpendicular; factor que más adelante incidirá en su proceso de erosión. Fot. No.6

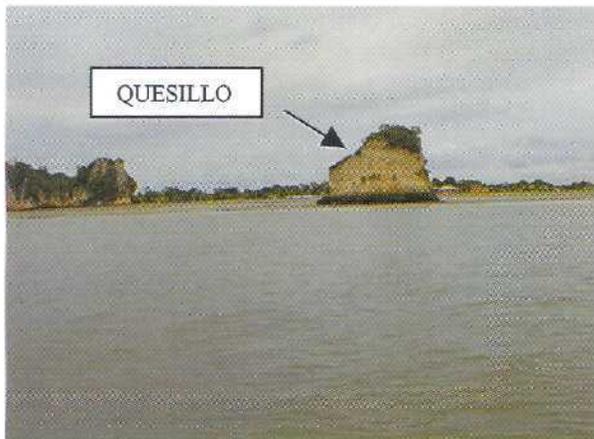
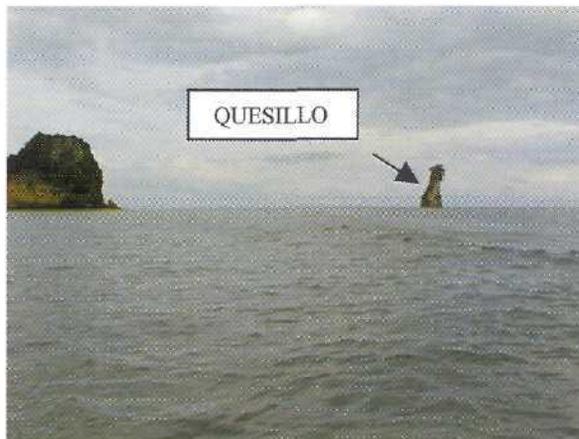
Foto No. 7: Playa El Morro. Obsérvese el «Quesillo» en baja marea.

•Quesillo en alta marea, obsérvese el canal formado.

1997-1998: Los cambios son pequeños, la costa Noroccidental muestra erosión y la occidental una sedimentación. La playa frente a los acantilados vuelve a sedimentarse hasta la altura del "Arco", esta zona supramareal comienza a ser colonizada por vegetación de playa. En la actualidad el promontorio rocoso "El Quesillo", se encuentra separado de la costa a 200 metros aproximadamente en alta marea y en baja marea se une a la costa, quedando la playa completamente seca. Fot, No.7

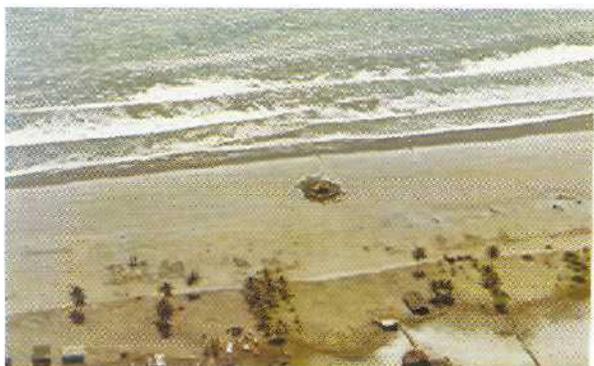
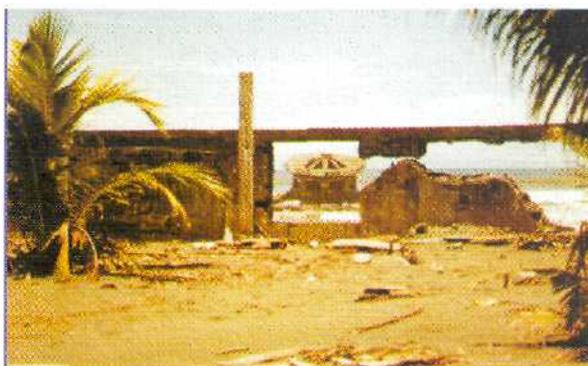
Foto No. 8: antigua población de San Juan de la Costa. Obsérvese las ruinas de la población aún sobre la playa del cordón litoral.

efecto del oleaje y su erosión la redujeron a 300 metros, situación física que dividió a la población en dos, ya que una gran parte de ella se reubicó en el estero protegido por el Manglar a 1400 metros de la posición inicial creándose de esta manera el segundo San Juan (Villa San Juan) en posición $02^{\circ} 19' 35''$ N y $78^{\circ} 37' 30''$ W (coordenadas geográficas WGS84) con '160 predios aproximadamente. Sobre la playa se observan todavía las ruinas del pueblo, identificándose la cúpula de la capilla. Fotg No.8

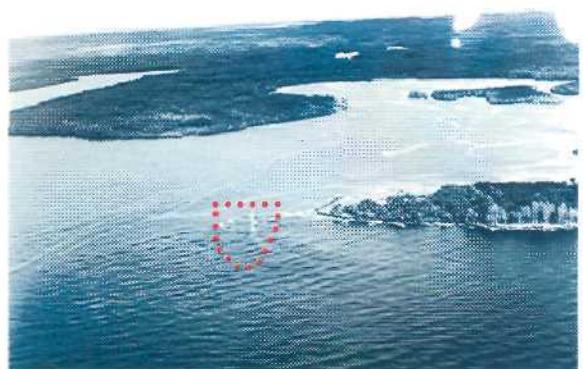
Foto No. 9: Faro y población de Pasacaballos. A la izquierda el faro y la población están sobre la playa. A la izquierda ya el mar ha cubierto la base del faro y ha inundado la población

norte y a 82 metros por el sector Oeste. El faro presenta una inclinación Sur de 000° 06' 53". La línea de costa se erosionó 100 metros en el lapso 92/96. Fot. No.9.
