ARTÍCULO

Variación de la línea de costa en Cayo Serrana y estrategias para su conservación ante las amenazas de origen natural

José Andrés DÍAZ RUÍZ, andresdipt@gmail.com
Buque Hidrográfico ARC "Quindío".

Carlos Alberto ANDRADE, candrade@costa.net.co
Grupo de Investigación en Oceanografía GIO, Escuela Naval
ALMIRANTE PADILLA, Isla Manzanillo, Cartagena, Colombia.

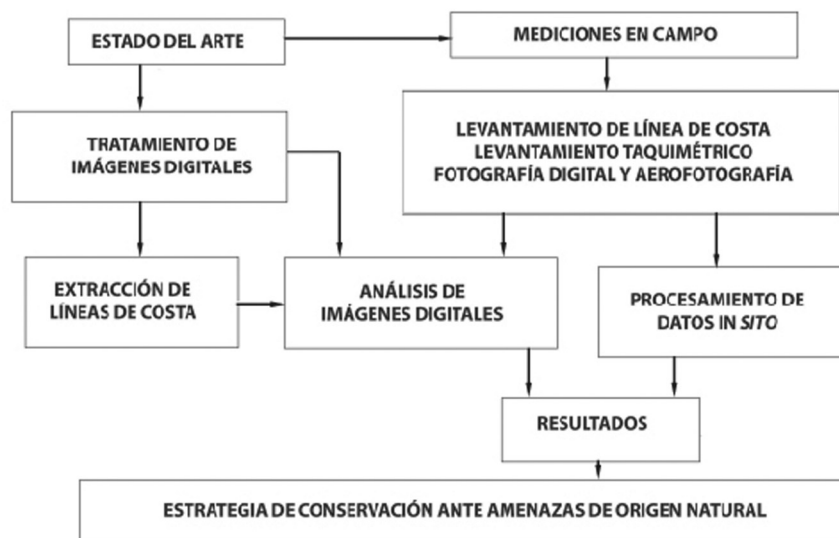
Figura 1. Metodología aplicada en el estudio.

En la figura 1 se puede observar un diagrama con la metodología aplicada de este estudio. Para el trazado de la línea de costa de 1984, se utilizó la copia de una fotografía aérea vertical del atolón perteneciente al Instituto Geográfico Agustín Codazzi, IGAC, tomada el 20 de marzo de ese año. La imagen inicialmente fue digitalizada y georeferenciada en coordenadas planas (UTM), con el programa ARCGIS 9.2, a través de diferentes puntos comunes respecto de las imágenes satelitales IKONOS-2 de 2007; Posteriormente, se procedió a efectuar una clasificación no supervisada con el programa ERDAS IMAGINE 8.5 [2], la cual permitió entregar una imagen con una señal de radiancia favorable del límite tierra-agua, para el trazado y digitalización de la línea de costa. A su vez, se efectuó un tratamiento con el mismo software, basado en la aplicación de diferentes filtros raster a la imagen ya tratada.

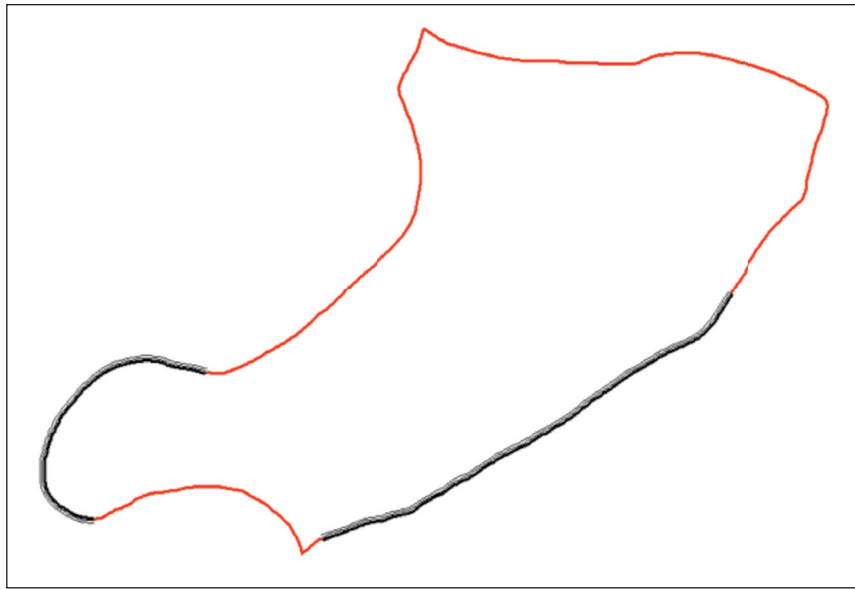
Figura 2. Línea de costa de Cayo Serrana clasificada de acuerdo a su composición, en agosto de 2009.

La línea de costa medida, en agosto de 2009 tenía una longitud total 1.661 metros. (Línea roja de la figura 2). Para el caso de línea de costa con terrazas Pleistocénicas, se observan de manera continua en dos zonas bien demarcadas. La primera, corresponde a casi toda la franja este (línea negra de la figura 2), con un relieve plano que bordea la playa y que se encuentra bien conservado. La segunda, bordea toda la punta

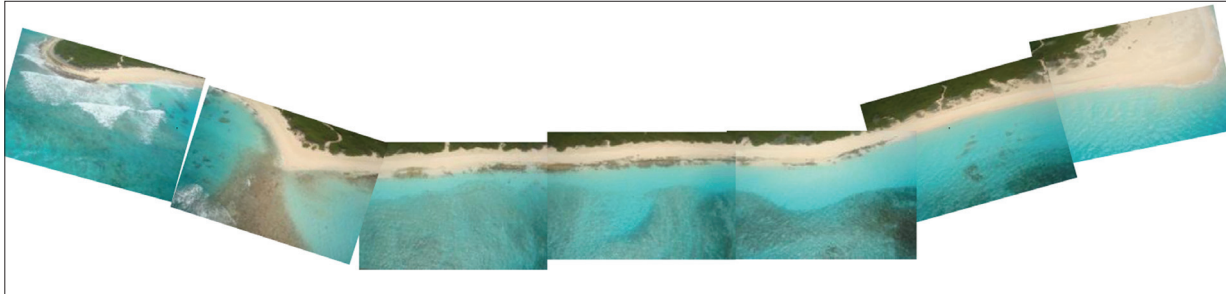
Figura 4. Fotomosaico aéreo de la línea de costa Este de Cayo Serrana.

- Erosión en la mayor parte de la playa oeste del cayo (figura 3), al igual que la playa que se encuentra entre la punta sureste y la punta sur, adyacente al inicio de la rompiente de arrecife, y así mismo, en la playa nor-este hasta el comienzo de la línea de costa con terrazas pleistocénicas (figuras 3 y 4).
- Acrecimiento en toda la playa norte del cayo y una línea de costa poco variable, y las conformadas con terrazas pleistocénicas ubicadas en la punta sur-oeste y en casi la totalidad de la franja este del cayo (figura 4).

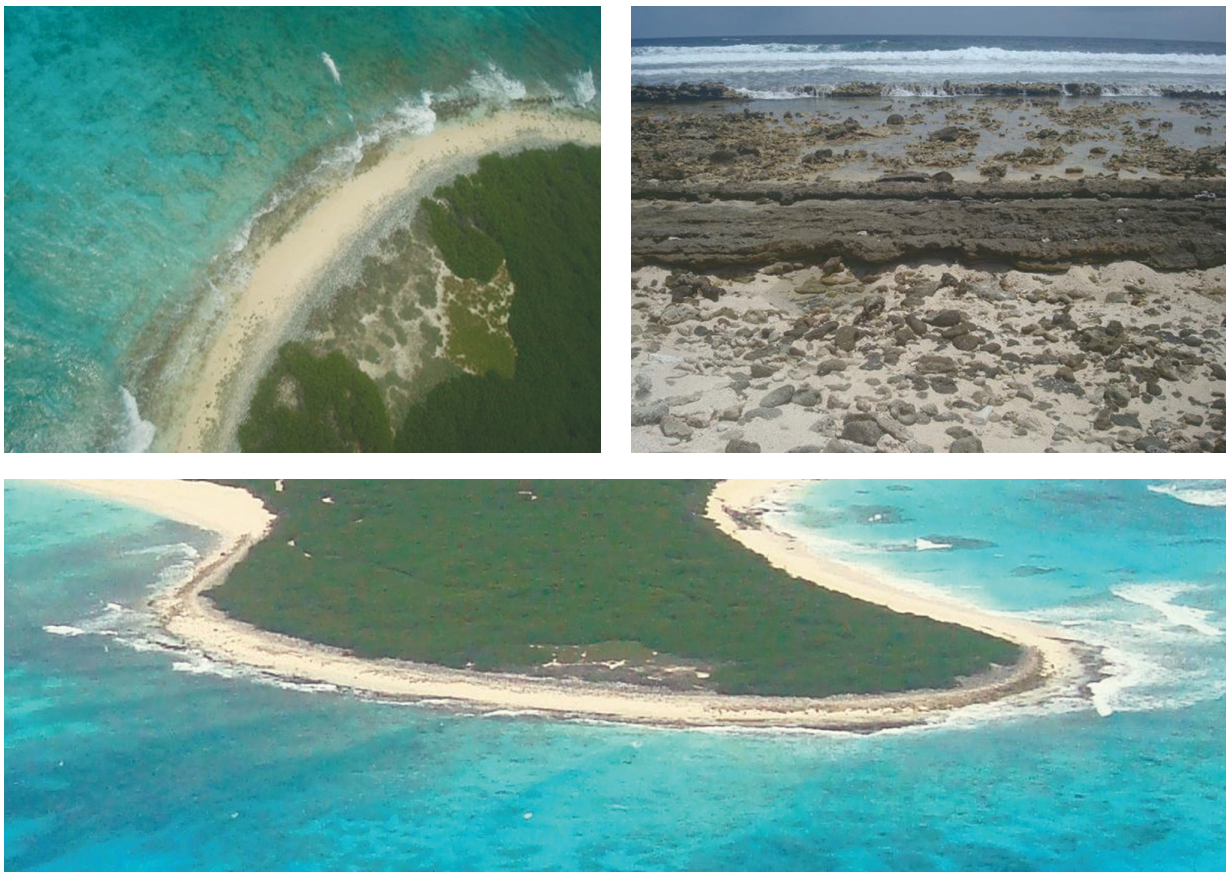
Figura 5. Fotografías de la línea de costa con terrazas pleistocenas en la punta Sur-Oeste de Cayo Serrana.

sur-oeste del cayo (figura 5), Durante agosto de 2009 ambas zonas se encontraron bien drenadas, y especialmente en la segunda, se observaron abundantes fragmentos de calizas en superficie, producto de la erosión de las mismas debido al oleaje predominante. Las terrazas que conforman la línea de costa de la franja este, alcanzaron una longitud de 590 metros, mientras que las que bordean la punta sur-oeste alcanzaron 370 metros de longitud. Juntas sumaron 960 metros.

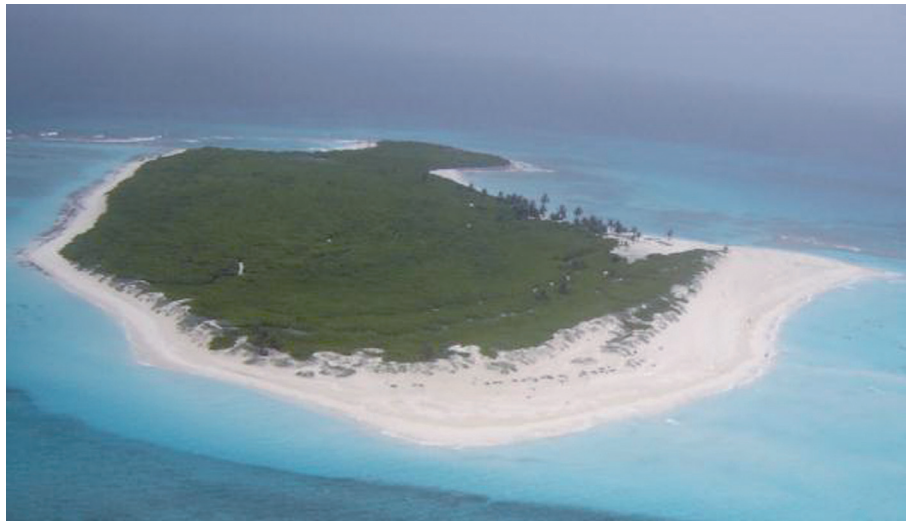
Figura 8. Fotografía aérea de Cayo Serrana vista desde el nor-este, donde se puede apreciar la topografía del cayo.

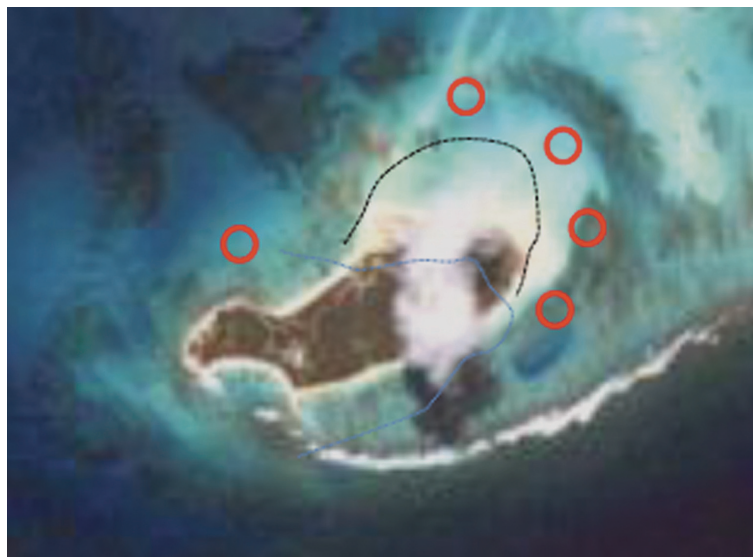
Figura 10. Imagen aérea de Cayo Serrana, donde se observa el relieve submarino circundante. La parte sur está dominada por la rompiente del banco que remata en una esquina del cayo. El costado este es más somero que el de oeste y donde se encuentran varios arrecifes de coral (señalados en rojo) que "alivian" el oleaje, formando una gran "piscina" de arena que alimenta las playas del nor-este hacia donde crece el cayo.

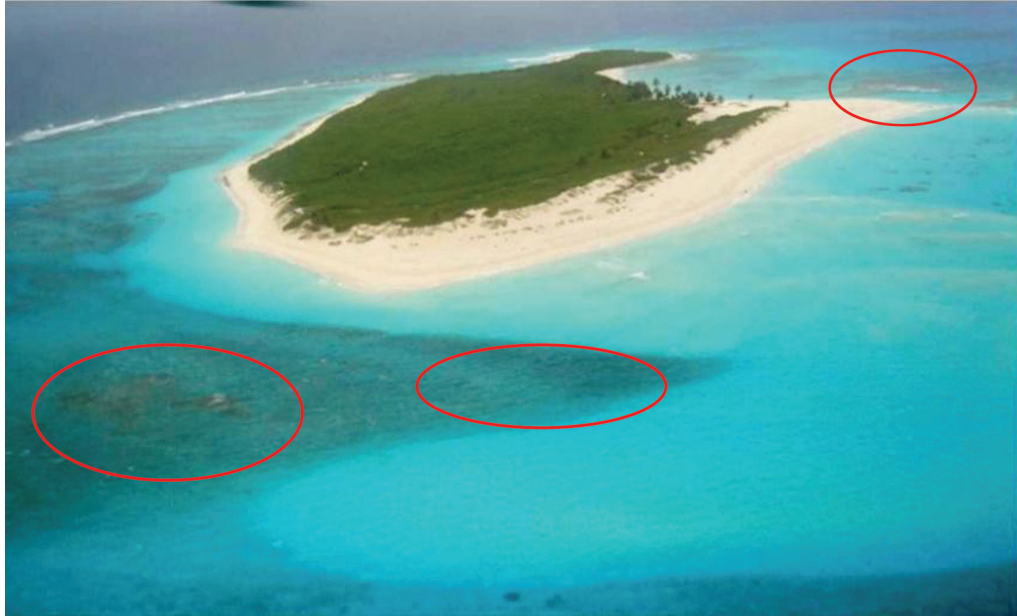
Figura 11. Los bajos fondos del Este y Norte que moldean las playas de Cayo Serrana al funcionar como diques.

Una interpretación del sistema de la deriva litoral presente en el cayo se muestra en la figura 11. Las puntas que abruptamente cambian el sentido de la línea de costa del cayo marcan un sentido de la dinámica del oleaje, de tal forma, que puede "inferirse" dónde están los focos que generan la difracción y consecuente proceso litoral que modela las playas. Como se puede observar, por la forma se advierte que son los arrecifes en frente de estas, los que están modificando la playa, y que el efecto neto de esta interacción es el de un avance de las playas de Serrana hacia el este y el noreste, desde hace varias décadas, a juzgar por la serie de dunas que crecen en el frente de esta playa (figura 9).

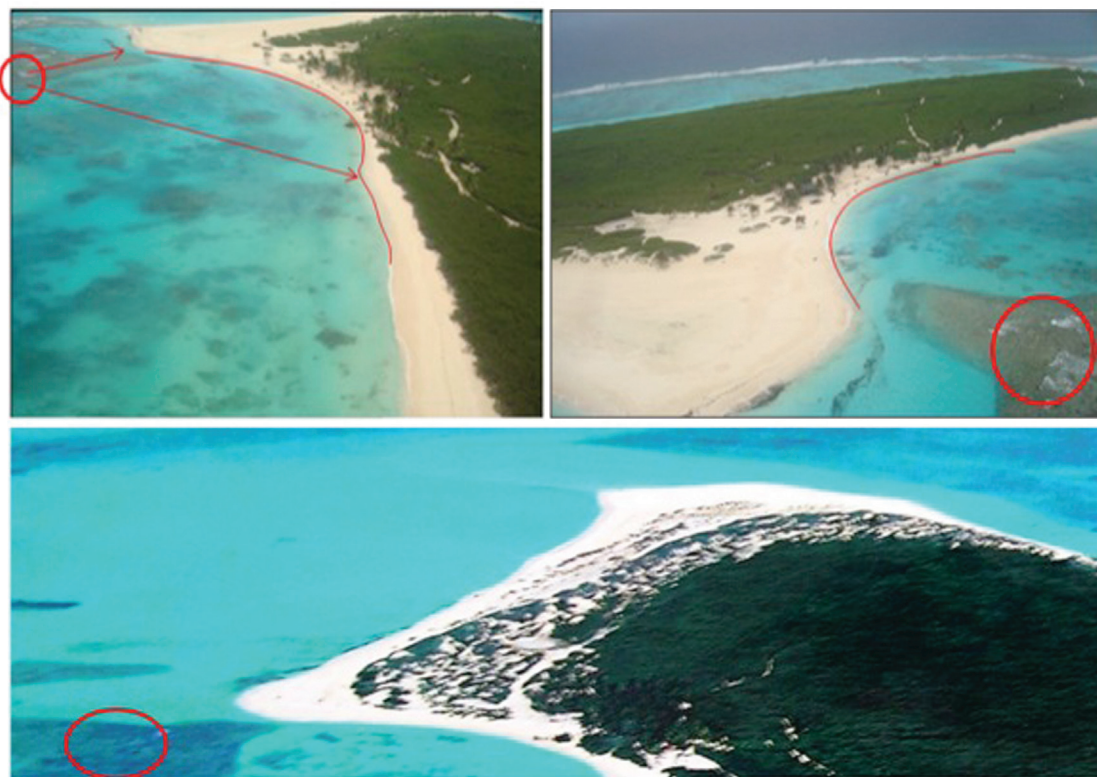
Figura 13. Vistas del bajo del Norte y su función sobre la playa Nor-oeste de Cayo Serrana al funcionar como dique.

Al observar la anterior línea de costa, se puede ver que esta playa tenía un foco de difracción que debió ser un arrecife que se encuentra más al oeste (figura 13). Por esa razón, si se quiere volver al equilibrio inicial, se debe investigar la manera de levantar el bajo fondo que existió anteriormente. Además, es importante anotar que estas modificaciones son de corto plazo, ya que la línea de costa se encuentra respondiendo a eventos meteorológicos recientes, que tienen normalmente un carácter estacional. La campaña oceanográfica se llevó a cabo durante la época de tormentas, lo que hizo que se encontrara la línea de costa modificada por fuertes oleajes recientes, pero el efecto de largo plazo es el que interesa.

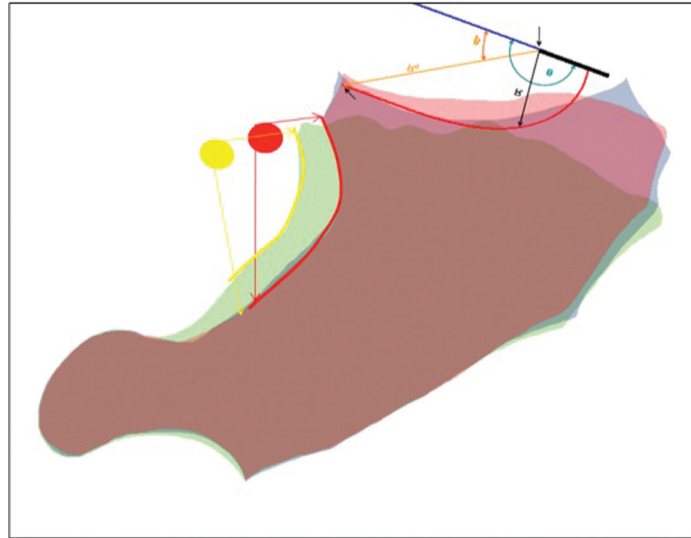
Figura 14. Distintas líneas de costa de Cayo Serrana, que muestra la tendencia de las playas del norte al equilibrio en largo plazo, apoyadas en arrecifes vecinos que hacen de dique y foco de difracción para el oleaje.

con respecto del bajo fondo que hace las veces de dique. La línea de costa de 2007 se acomoda bien, respecto de una planta típica (figura 14). Si bien la playa nor-oeste muestra una importante regresión, hoy esta playa parece encontrarse en un equilibrio de largo plazo, muy bien ajustado al arrecife que le ofrece de difractor. Para todos los efectos, parecería más aconsejable adaptar la infraestructura del puesto de la Armada a la nueva posición de la playa, en lugar de lo contrario.
