CIOH
www.cioh.org.co

ARTÍCULO

Análisis de la evolución del fondo marino y cambios en la línea de costa, en el área de influencia de la desembocadura del Canal del Dique

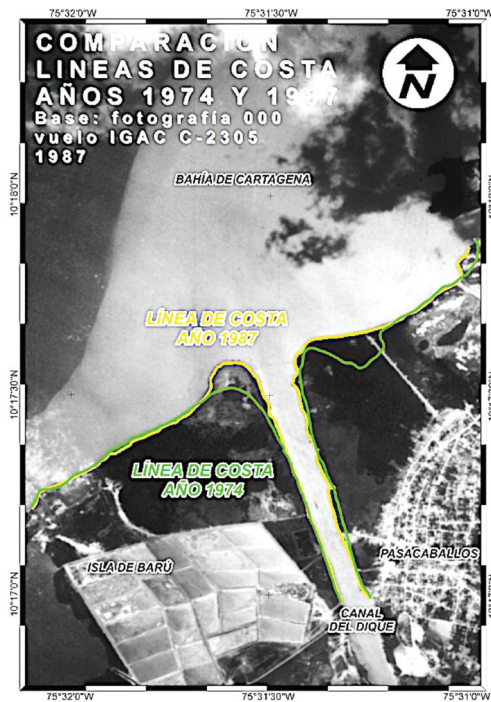
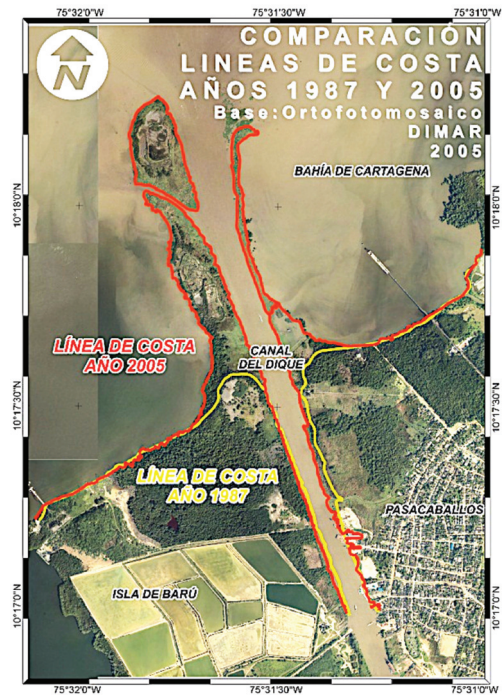
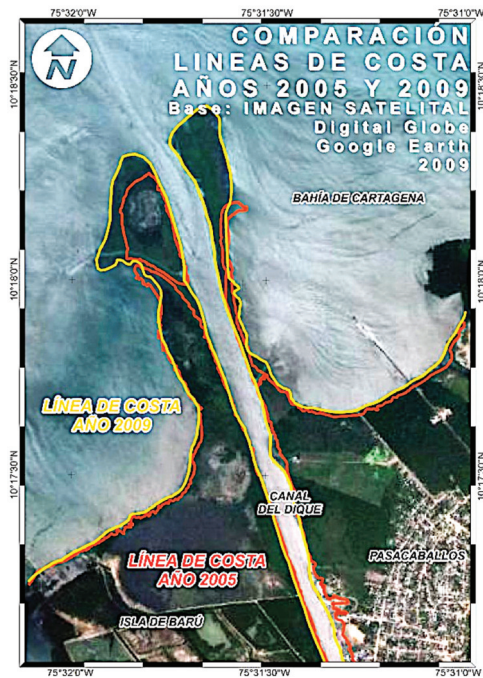
Figura 3. Comparación visual de líneas de costa entre los años 1961 y 1974. La línea azul corresponde al año 1961 y la verde al año 1974.

Figura 4. Comparación visual de líneas de costa entre los años 1974 y 1987. La línea verde corresponde al año 1974 y la amarilla al año 1987.

Figura 5. Comparación visual de líneas de costa entre los años 1987 y 2005. La línea amarilla corresponde al año 1987 y la roja al año 2005.

Figura 6. Comparación visual de líneas de costa entre los años 2005 y 2009. La línea naranja corresponde al año 2009 y la roja al año 2005.

Figura 7. Comparación visual de líneas de costa entre los años 1961 y 2009. La línea azul corresponde al año 1961 y la naranja al año 2009.

con sistema de referencia MAGNA-SIRGAS, y con atributo "Fecha" como descripción principal para diferenciar las diferentes líneas de costa. Entre la figura 3 y la figura 7, se puede observar la superposición de capas de la *Personal Geodatabase*, efectuada para realizar comparaciones visuales de los cambios ocurridos entre cada uno de los años, identificando claramente los sitios donde se presentan cambios significativos.

Como se puede observar en las imágenes, después del año 1987 se presentó acumulación de material en la desembocadura del canal, creando allí conformación de terreno alargado a cada lado de la desembocadura del canal. Dada su forma particular, en esta zona se omitió el análisis de crecimiento con los transectos generados por DSAS, ya que ninguno de ellos cubría correctamente ésta zona, dando origen a errores en los cálculos. Por lo anterior, fue necesario generar transectos independientes para esta formación y así poder calcular su tasa de crecimiento entre los años 1987-2005 y 1961-2005.

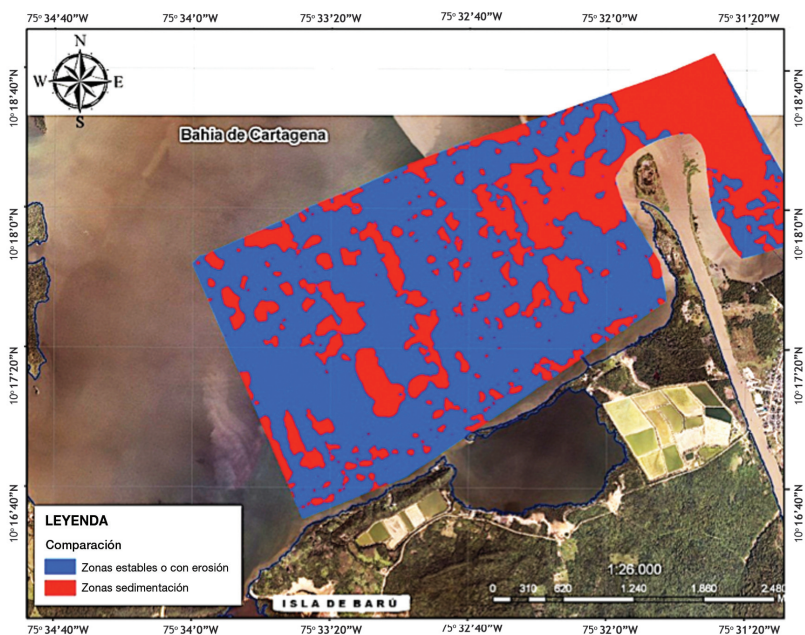
Figura 16. Vista en planta de la diferencia volumétrica entre las batimetrías del año 2000 vs 2003. El color rojo representa las zonas donde se presentaron incrementos (sedimentación) de volumen, el color azul representa las zonas donde se presentaron decrementos o invariabilidad (estable o erosión).

Figura 17. Vista en planta del resultado de la comparación numérica entre la batimetría del año 2000 vs 2003. Los valores positivos indican zonas de sedimentación (gamas de azules) y los valores negativos zonas de erosión (gamas de rojos).

Figura 18. Vista en planta de la comparación de las batimetrías 2000 vs 2003, tanto volumétrica como numérica. En color verde se indican las zonas en donde se efectuó el cálculo de variación de volumen.

En la comparación realizada, tanto volumétricamente (figura 16), como numéricamente (figura 17), entre las batimetrías del área general de los años 2000 y 2003, se encontró que las áreas de sedimentación, en este periodo, están ubicadas principalmente en la salida del Canal del Dique y, en menor extensión, sobre el denominado "Bajo Coquitos". El volumen de sedimentos entre estos dos años para las zonas determinadas como tal, se calculó en 2'764,633.8 m³ (figura 18).

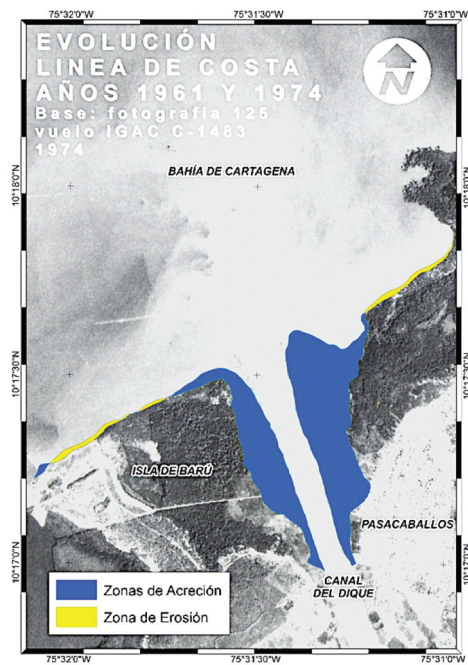
Figura 22. Vista en planta de las áreas de erosión-acreción entre los años 1961 y 1974.

Por otra parte, luego de la aplicación de la metodología señalada para la estimación de los cambios sufridos en la línea de costa en el área de influencia directa del Canal del Dique (aproximadamente un kilómetro a lado y lado de la desembocadura del canal y un kilómetro también hacia el interior de éste), los resultados obtenidos muestran que entre los años 1961 y 1974 se presentó una gran acumulación de sedimentos de aproximadamente 366,250.86 m², en la zona de la desembocadura del canal, cambiando

radicalmente la forma de la costa y al mismo tiempo generando erosión a cada costado de la desembocadura, con un aproximado de 16,796.16 m² de pérdida de material (figura 22).

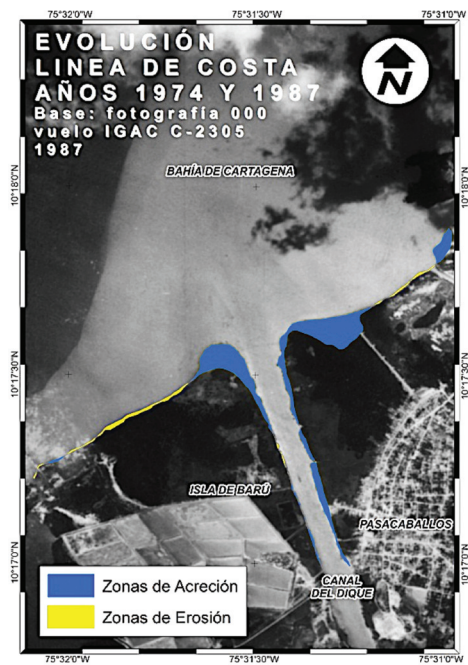
Figura 23. Vista en planta de las áreas de erosión-acreción entre los años 1974 y 1987.

Entre los años 1974 y 1987, la afectación en este sector fue menor, con un total aproximado de acumulación de sedimentos en la desembocadura de 99,326.21 m² y de pérdida de material de 10,482.41 m² aproximadamente (figura 23).

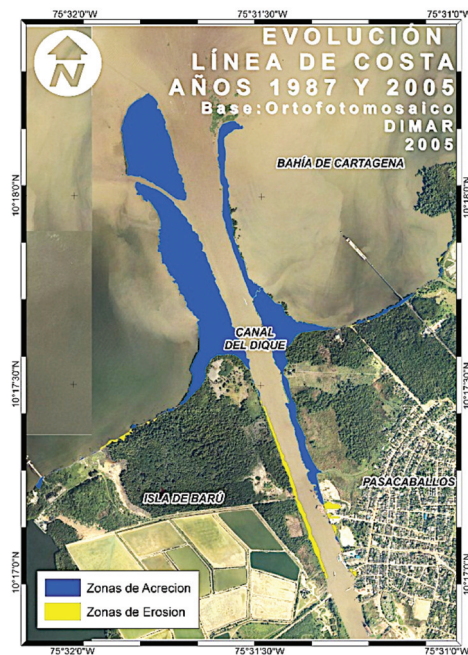
Figura 24. Vista en planta de las áreas de erosión-acreción entre los años 1987 y 2005.

Al analizar las variaciones ocurridas entre los años 1987 y 2005, vemos que se produjo una acreción en la zona de la desembocadura que modificó la forma y longitud del canal haciéndolo ocupar mayor terreno de la bahía, con un valor aproximado de 357,204.19 m² de sedimentos depositados y con una pérdida de 20,466.66 m², mayormente al interior de éste (figura 24).

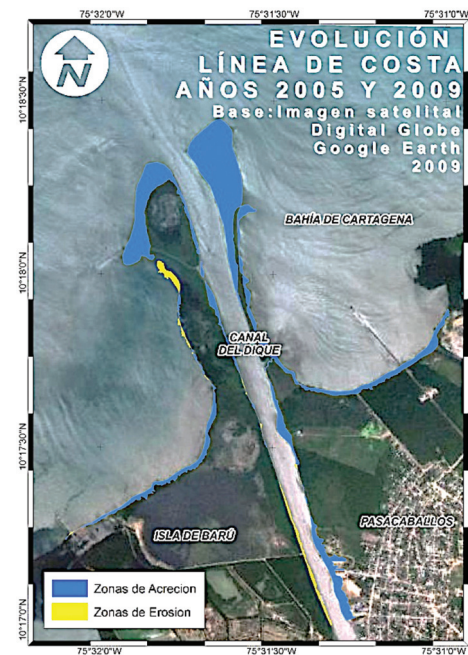
Figura 25. Vista en planta de las áreas de erosión-acreción entre los años 2005 y 2009.

Finalmente, analizando los años 2005 y 2009, vemos que en un periodo de 4 años se presentó una significativa acumulación de sedimentos en la zona de la desembocadura y al interior del canal, cambian su forma y longitud con un total de 267,525.09 m² de sedimentos depositados y con una pérdida de 16,985.4 m² (figura 25).
