Descripción fisiográfica de la Isla de San Andres: aproximación inicial al entendimiento integral de la problemática erosiva

Physiographic description of San Andres Island : initial approach to the comprehensive understanding of the erosion problem

Echeverry Hernández, J.P. y Marriaga Rocha, L. 2013. Descripción fisiográfica de la Isla de San Andrés: aproximación inicial al entendimiento integral de la problemática erosiva. Bol. Cient. CIOH(31):49-72

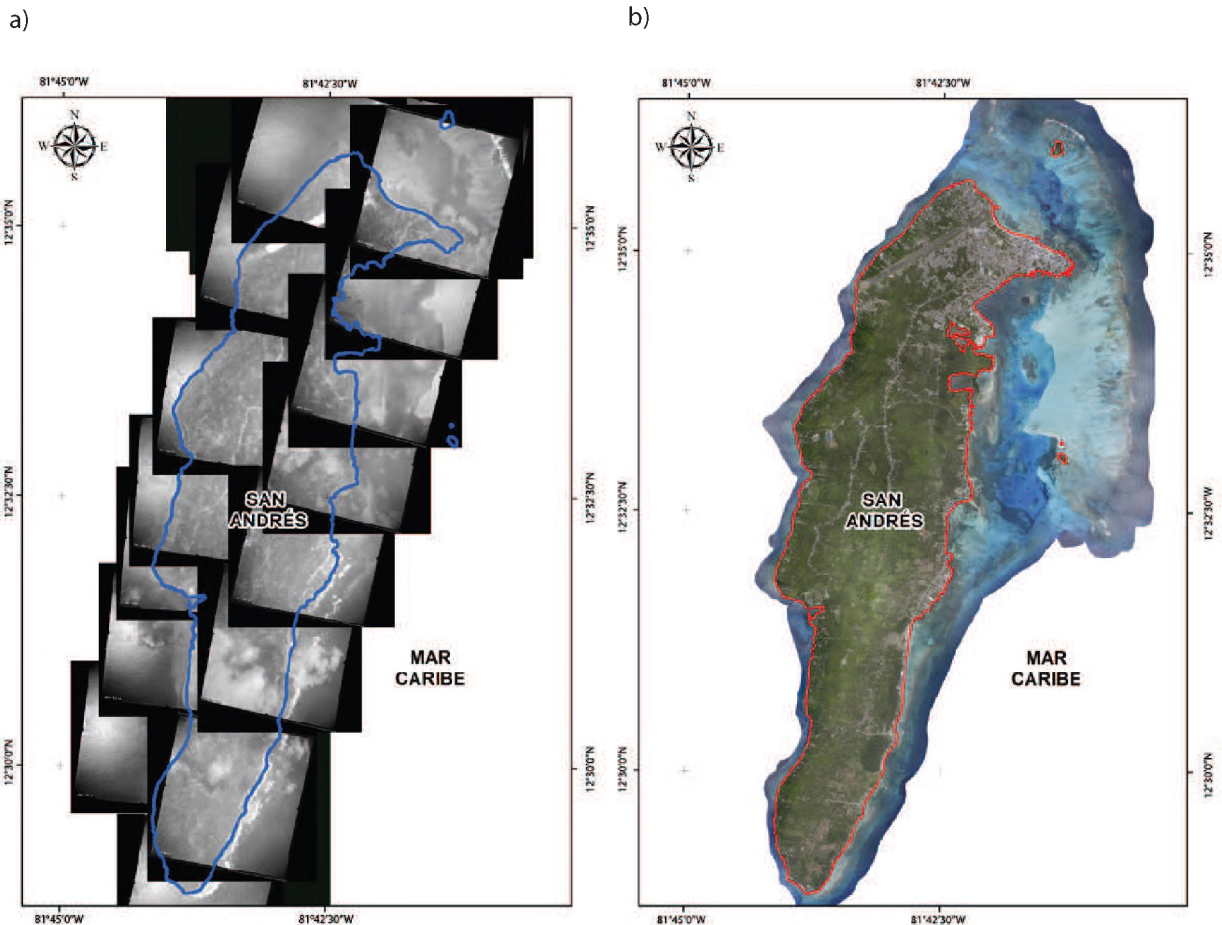
Figura 3. Análisis multitemporal de línea de costa. **a)** línea de costa capturada a partir de fotointerpretación de aerofotografías del IGAC, vuelo C-775 del año 1954. **b)** Línea de costa año 2010 capturada con fotointerpretación de ortofoto DIMAR. .

En la figura 3a se observan las fotografías aé-

reas del vuelo C-775 correctamente georreferenciadas, y la línea de costa capturada a partir de ellas en color azul; y en la figura 3(b) se muestra la línea de costa del año 2010 en color rojo, sobre mapa base tomado de ortofotos de DIMAR año 2010.

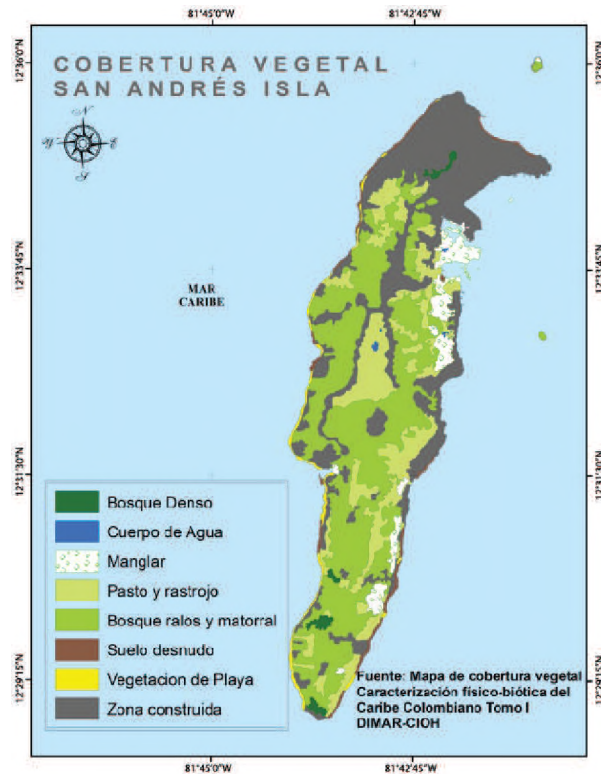
Figura 5. Mapa general de Cobertura vegetal de San Andrés Isla. Modificado de DIMAR-CIOH Caracterización físico-biótica del Caribe Colombiano Tomo I.

La distribución espacial de la cobertura vegetal se puede apreciar en la Figura 5.

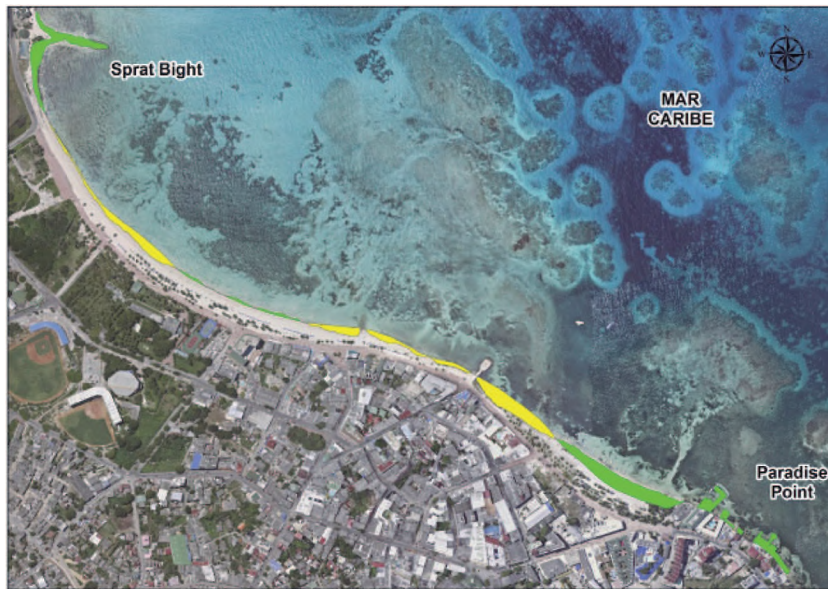
Figura 13. Zonas de erosión en color amarillo y zonas de acreción en color verde sobre ortofoto DIMAR año 2010 en el sector Paradise Point hasta Sprat Bight.

uno (1), delimitada desde Sprat Bigth hasta Paradise Point, la evolución de la línea de costa muestra un movimiento relativamente pequeño con comportamiento no estable, ya que hay sectores en los que se presenta erosión y otros en los que se registra acreción. La tasa de acreción calculada en promedio fue de 0.11 m/año y la de erosión de 0.13 m/año, medidos a lo largo de 34 transectos separados entre sí 50 metros. (figura 13).

que han variado enormemente la conformación del litoral con un promedio de 175.32 metros de crecimiento hacia el mar, con una tasa (EPR) de 3.24 m/año, siendo la zona de mayor crecimiento el sector donde se encuentra ubicado el puerto, en donde la mayor diferencia entre las posiciones de la línea de costa es de 913 metros aproximadamente. (figura 13 y figura 14).

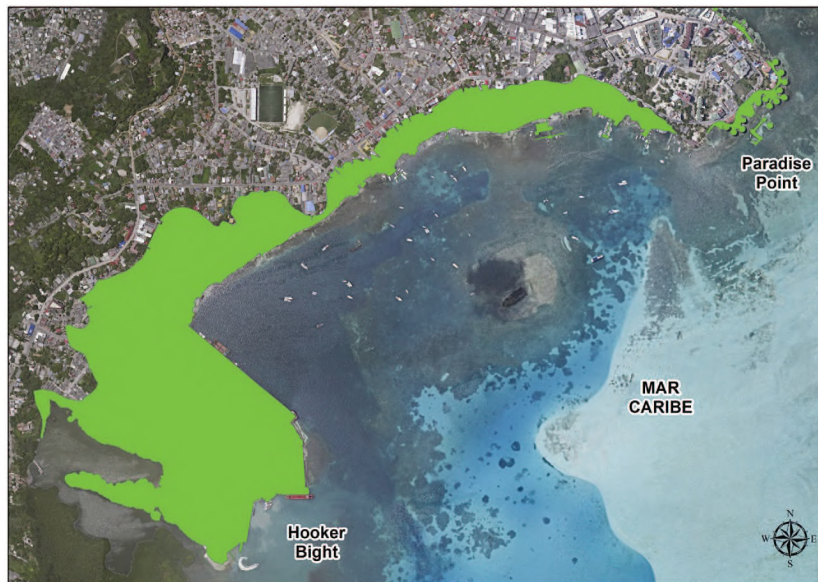
Figura 14. Zonas de acreción en color verde sobre ortofoto DIMAR año 2010 en el sector Paradise Point hasta Hooker Bight.

A través de los 56 transectos generados con separación de 50 metros entre sí, se pudo establecer que este sector tiene un comportamiento exclusivamente de acreción, debido a la alta intervención antrópica que ha sufrido a lo largo de la historia del desarrollo de la Isla. En esta zona se han llevado a cabo gran cantidad de rellenos

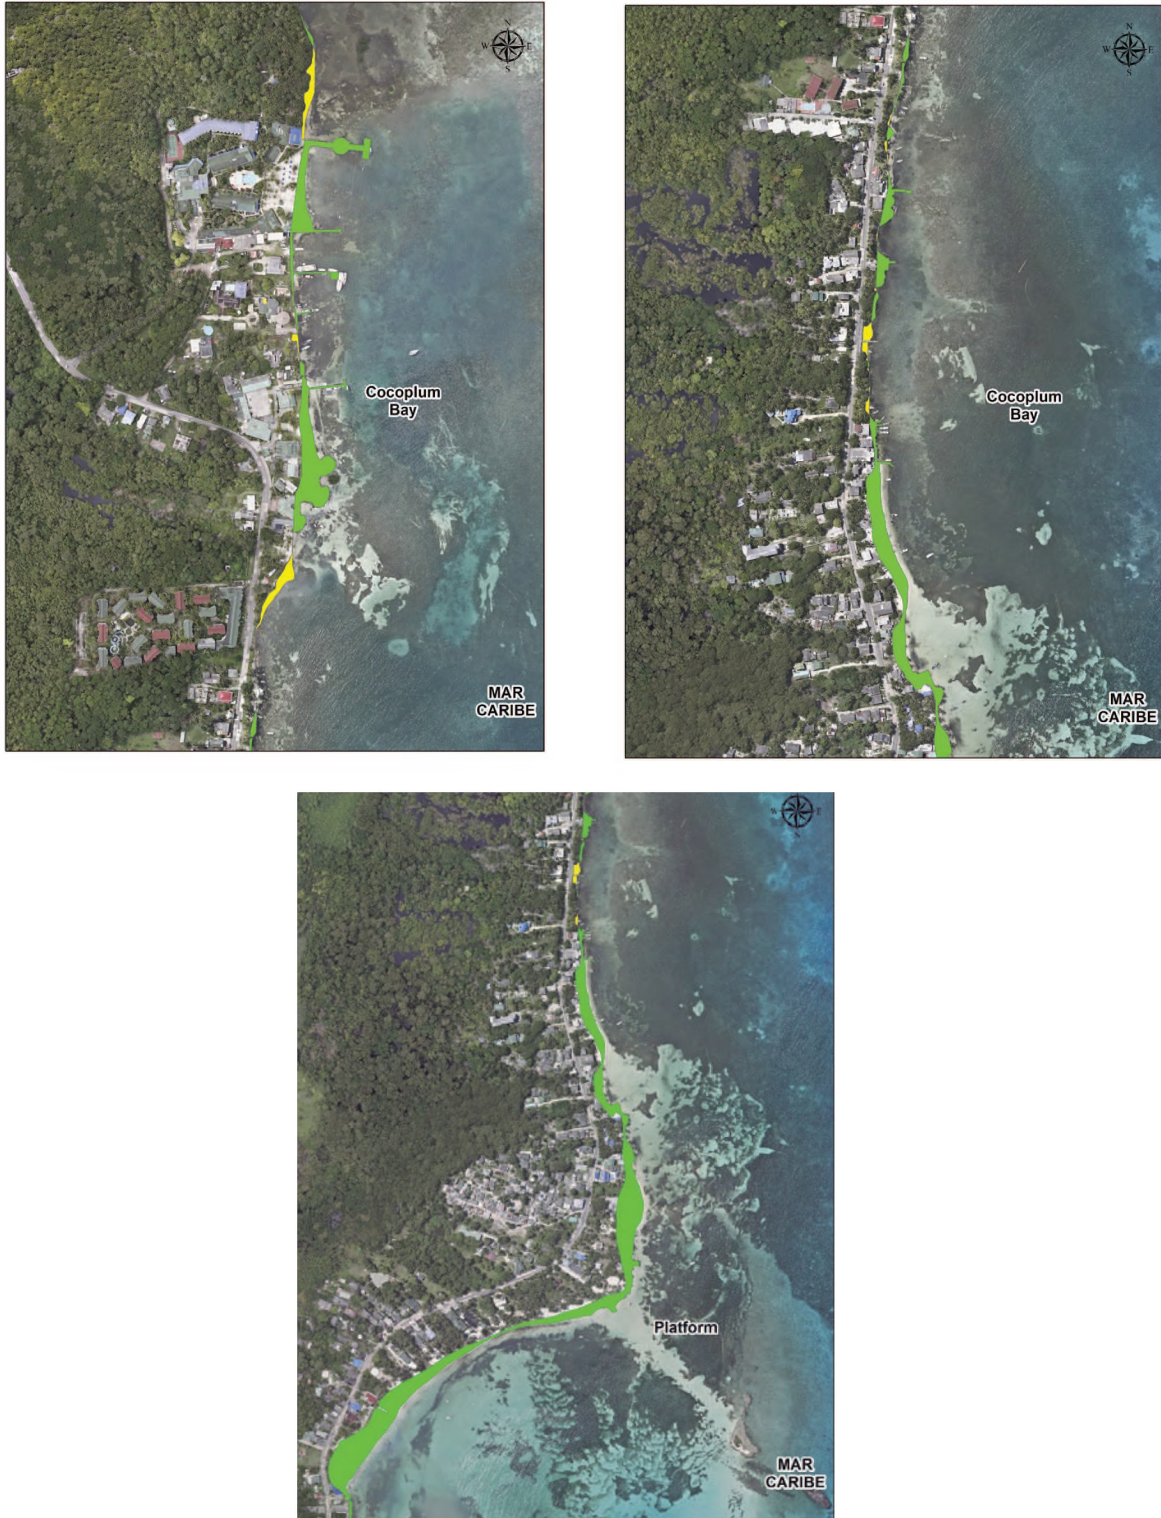
Figura 15. Zonas de erosión en color amarillo y zonas de acreción en color verde sobre ortofoto DIMAR año 2010 en el sector Cocoplum Bay a Platform.

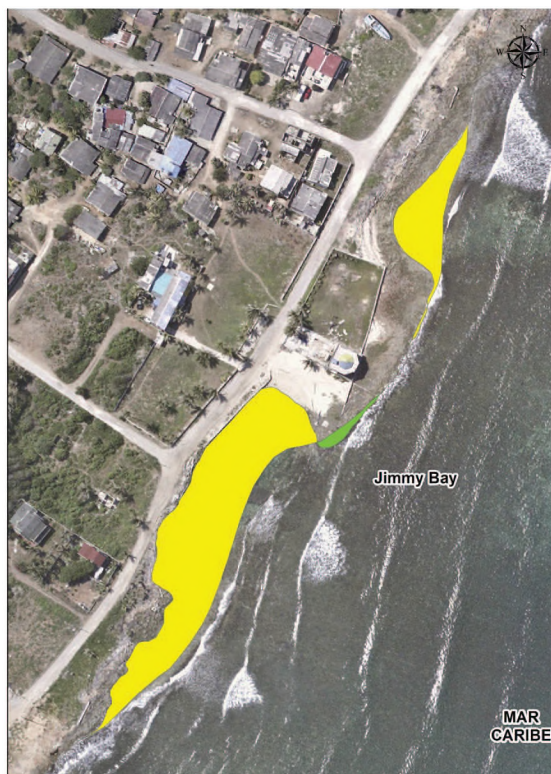
Figura 16. Zonas de erosión en color amarillo y zonas de acreción en color verde sobre ortofoto DIMAR año 2010 en el sector Jimmy Bay.

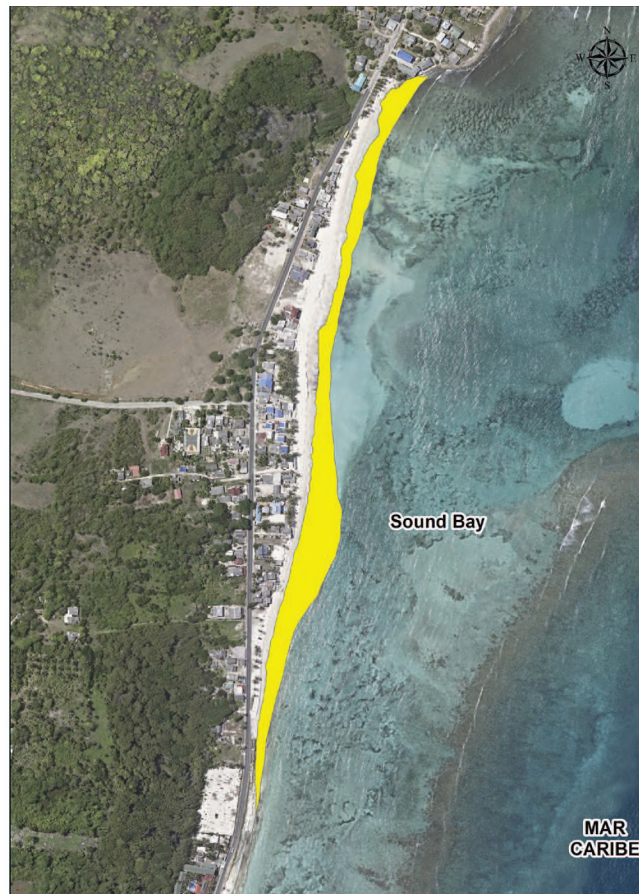
Figura 17. Zonas de erosión en color amarillo sobre ortofoto DIMAR año 2010 en el sector Sound Bay.

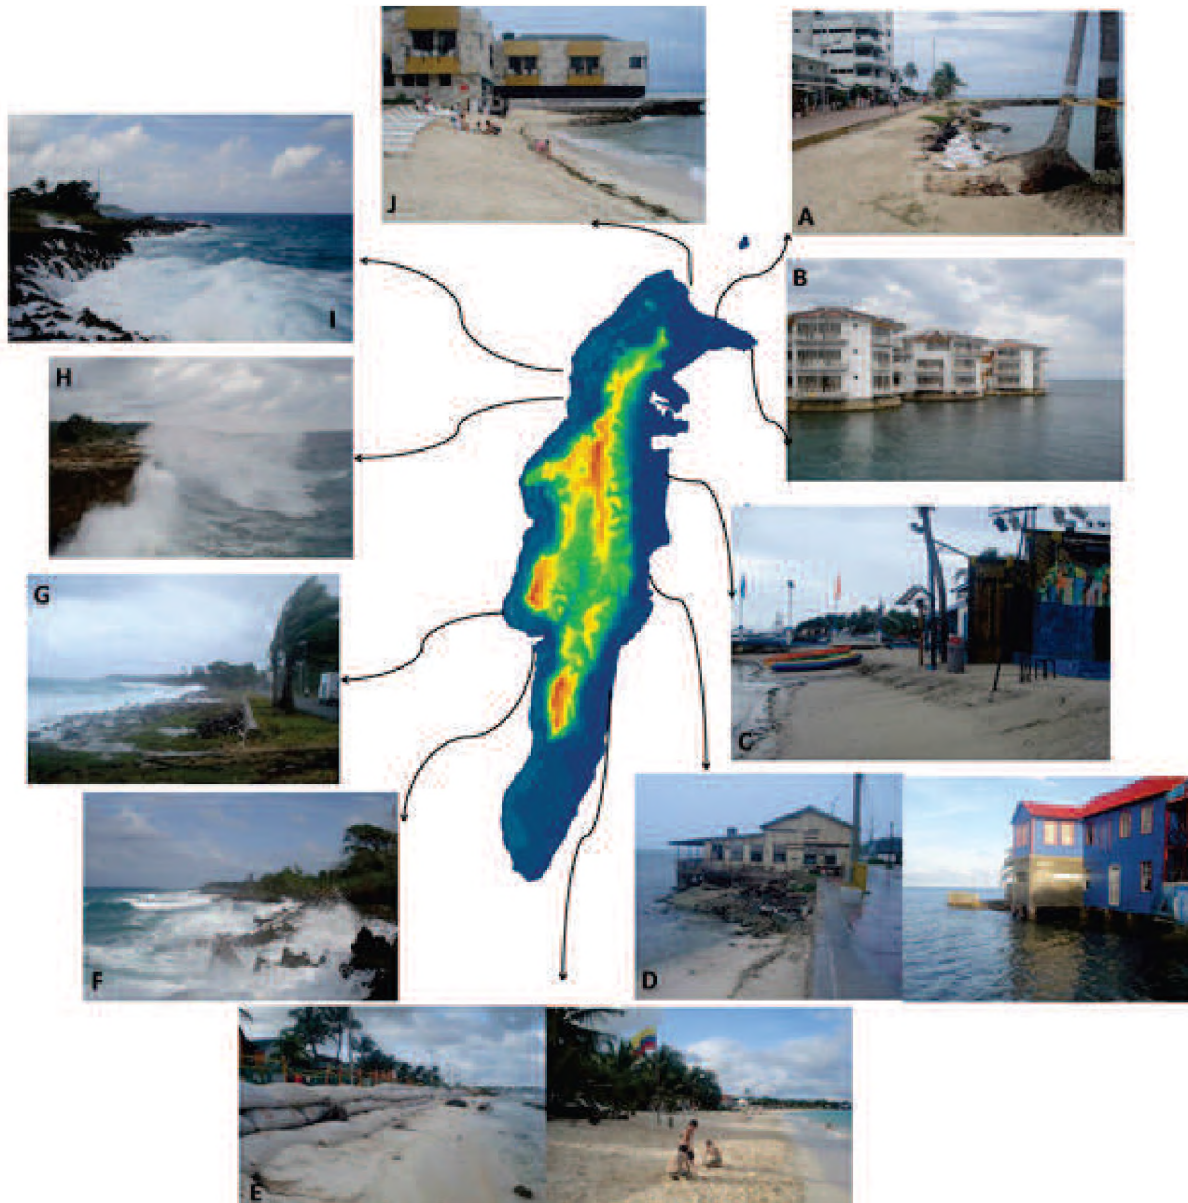
Figura 18. Características del borde litoral de la Isla de San Andrés. **A.** Sprat Bight, **B.** Paradise Point, **C.** Cocoplum Bay, **D.** Free Town, **E.** Smith Channel, **F.** Cove Sea Side, **G.** South West Cove, **H.** High Rock, **I.** Morris Landing.

Por otro lado, en el costado oeste de la isla las playas y otras unidades geomorfológicas presentes como los bosques de manglar, son más propensos a sufrir cambios asociados a la dinámica marina y actuaciones antrópicas. En este costado, el litoral se encuentra fuertemente protegido del oleaje por la barrera de coral y arrecife coralino, por lo que las playas, se erosionan durante las tormentas y se regeneran parcialmente en condiciones de calma si cuentan con condiciones naturales; sin embargo, las intervenciones del hombre como la extracción de arena de playa, destrucción de manglares e invasión de zonas adyacentes al mar, generan alteraciones a la protección natural, imposibilitando la regeneración de las playas por disminución de tasas de suministro y de transporte litoral. [10] (figura 18).
