Determinación de la variación morfológica costera de la Bahía de Tumaco, a partir de análisis multitemporal con sensores remotos

Determination of the coastal morphological variation of the bay of Tumaco, from multi-temporal analysis with remote sensing

Niño, D. y Oviedo, F. (2018). *Determinación de la variación morfológica costera de la Bahía de Tumaco, a partir de análisis multitemporal con sensores remotos*. Bol. Cient. CIOH (36):71-86. ISSN 0120-0542 e ISSN en línea 2215-9045 DOI: 10.26640/22159045.439

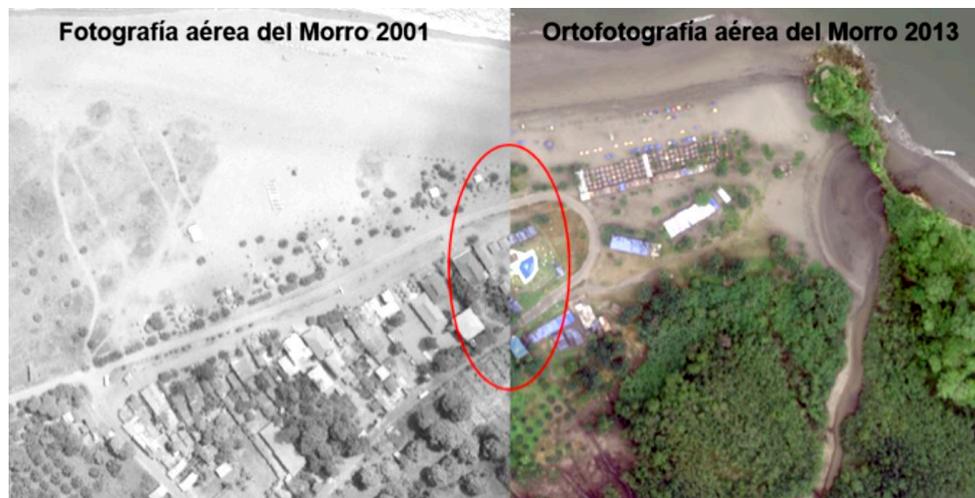
Figura 2. Georreferenciación de fotografías aéreas del IGAC.

fisiográfica del litoral pacífico, fase I" en el año 2013. Durante dicho proceso se tuvo en cuenta que cada fotografía georreferenciada tuviera una muy buena exactitud posicional y un error cuadrático medio bajo, para garantizar la no distorsión de las fotografías georreferenciadas (Figura 2).

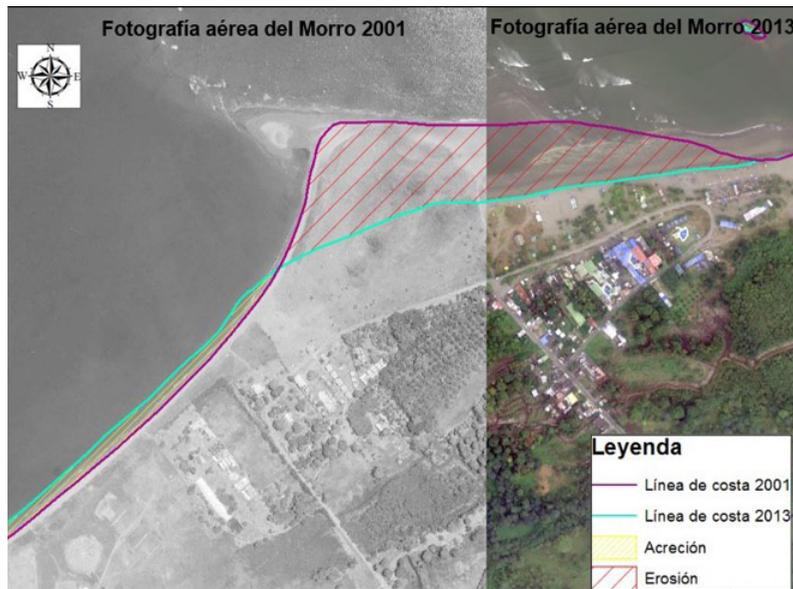
Figura 3. Ejemplo del análisis multitemporal de la línea de costa.

El estudio de las variaciones en la línea de costa y borde costero, son muy comunes en la fotointerpretación y permiten detectar los cambios entre dos o más fechas (David, Colledge, y Beach, 2003), a partir del reconocimiento y análisis de características como: forma, tono, color, estructura, tamaño, textura, sombreado, patrones y asociaciones (Bermúdez, Álvarez y Niño, 2004). En este estudio se utilizaron once fechas: 1958, 1962, 1969, 1971, 1976, 1983, 1985, 1993, 1998, 2001-2006 y 2014. Para la identificación de los cambios en el borde costero, se digitalizaron a escala 1:2000, las líneas de costa de cada año de acuerdo al entorno del borde costero que se observaba en las fotografías aéreas y ortofotografías (Figura 3). El cubrimiento de cada una de las líneas de

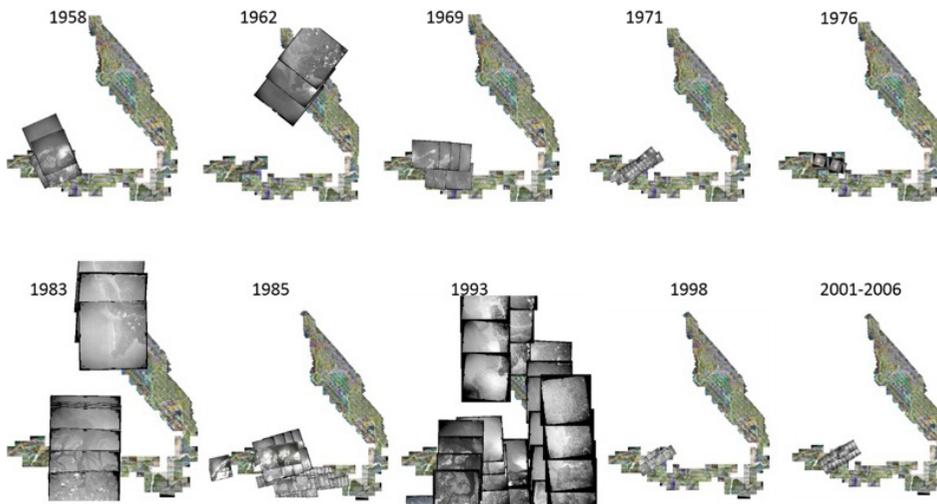
Figura 4. Cubrimiento fotografías antiguas del IGAC por año en la bahía de Tumaco.

costa no es el mismo, debido a que el número de fotografías aéreas por año varía de 3 fotografías, en el año que menos información hay (1958), hasta 64 fotografías, en el año que mayor información hay (1985), además la escala de captura de cada paquete de fotos es diferente, por ejemplo, de 1993 se tienen 45 fotografías, sin embargo, cubren mayor área en la zona de estudio que el paquete de fotografías de 1985 que tiene 64 fotografías (Figura 4). En cuanto a las ortofotografías, las tomadas en el año 2006 cubren toda el área de estudio mientras que las tomadas en el año 2013 cubren la zona urbana de Tumaco y sus alrededores. Por lo anterior, el análisis de la línea de costa de la bahía, se llevó a cabo por sectores según el cubrimiento de cada paquete de fotos.

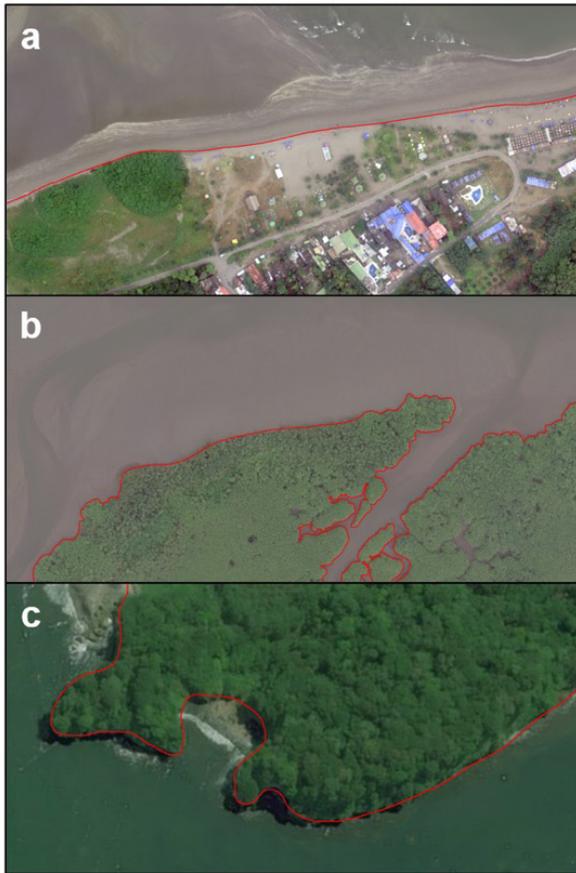
La línea de costa, es la línea que forma el límite entre la tierra y el agua (Allen, 1972). Debido a que en el área de estudio se presentan macro mareas semi-diurnas, se hace más difícil definir el límite entre la tierra y el agua, ya que realmente en este caso no es una línea, sino una zona de transición delimitada por la línea de bajamar y la línea de pleamar. En este sentido, la línea de costa en este estudio se trazó de la siguiente manera: en donde hay playas se tomó como la máxima marca de agua en el terreno

(Figura 5a), que viene siendo la línea de más alta marea para el momento de la toma de la fotografía aérea; en zonas de bajamares vegetados y no vegetados, la línea se trazó por el borde del bajamar vegetado, que en este caso sería por el borde de los manglares que diariamente cubre la marea y que limita con los bajamares no vegetados (Figura 5b); y en las zonas de costa elevada, se trazó esta línea por el borde de los acantilados (Figura 5c).

Figura 5. (a) Línea de costa trazada a partir de la marca de agua en el terreno que deja la pleamar. (b) Línea de costa trazada por el borde del manglar dentro de la zona intermareal. (c) Línea de costa trazada por el borde del acantilado.

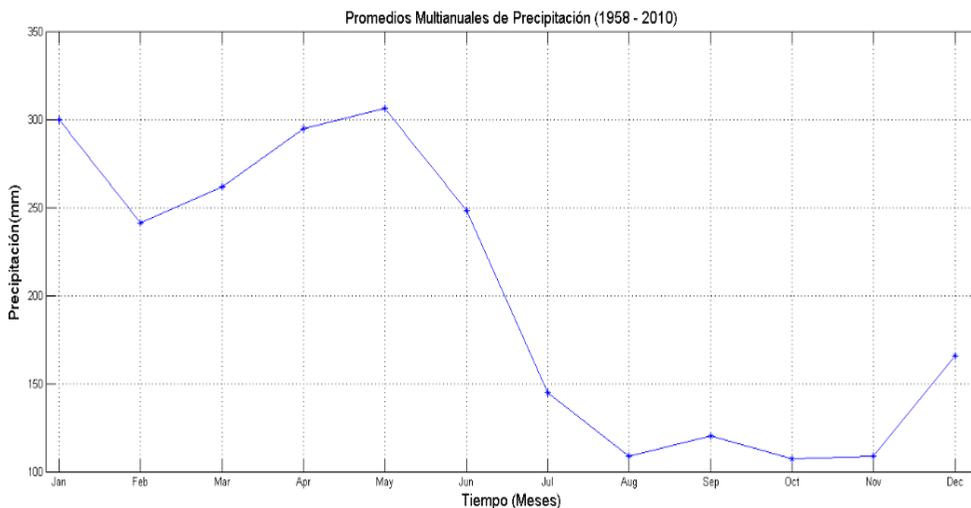
Figura 6. Precipitación promedio mensual multianual, periodo 1958-2010 (Gómez y Peñaranda, 2012).

El clima de la bahía de Tumaco está directamente influenciado por la Zona de Convergencia Intertropical (ZCIT), debido a que durante su desplazamiento Norte-Sur-Norte, influye directamente en los procesos de precipitación en el Sur del Pacífico colombiano, durante los meses de enero, febrero y marzo (Gómez y Peñaranda, 2012), generando una época de lluvias durante el primer semestre del año (Barajas y García, 2014). Este fenómeno se da cuando los vientos Alisios del Hemisferio Norte convergen con los vientos alisios del Hemisferio Sur, generando una baja presión y como consecuencia aumento de la nubosidad, las lluvias, presencia de vientos variables y débiles, y tormentas (Barajas y García, 2014). Según los valores promedios mensuales multianuales para la estación meteorológica del Centro de Investigaciones Oceanográficas e Hidrográficas del Pacífico (CCCP) durante el periodo 1958-2010 (Gómez y Peñaranda, 2012), la precipitación alcanza su valor máximo en mayo con 310 mm, desciende a 250 y 145 mm entre junio y julio, alcanzando los valores más bajos entre agosto y noviembre con un mínimo en noviembre y octubre de 110 mm. Los valores se incrementan entre diciembre y abril, ascendiendo desde 165 a 295 mm, con un pico en enero de 300 mm (Figura 6).

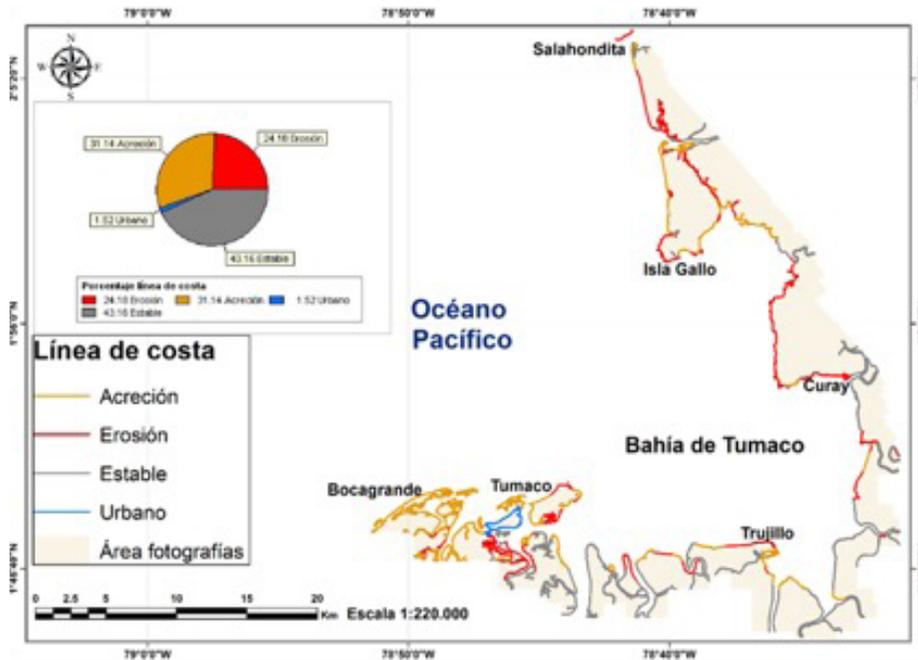
Figura 7. Erosión y acreción costera en la bahía de Tumaco.

Como se observa en la Figura 7, en la bahía se presentan zonas en donde han predominado procesos de erosión, acreción de sedimentos o en las que se presenta una relativa “estabilidad” del borde costero, es decir, áreas en las que la línea de costa varia muy poco, debido a que se presenta cíclicamente una leve erosión seguida de una leve acreción de sedimentos, evitando así, que se presente cambios abruptos en la regresión o transgresión de la línea de costa.

De los 780 km de borde costero que se analizaron en la Bahía de Tumaco, se encontró que, al menos durante el periodo de tiempo analizado, el cual puede ser diferente para cada sector de la bahía, en el 24.18 % han predominado los procesos de erosión; en el 31.14 % ha predominado la

acreción de sedimentos; el 43.16 % de la costa ha mantenido una relativa estabilidad durante el periodo desde 1993 hasta el 2006; y el 1.2 % de línea de costa ha presentado regresión, debido a que las invasiones de estructuras antrópicas le han ganado terreno al mar.

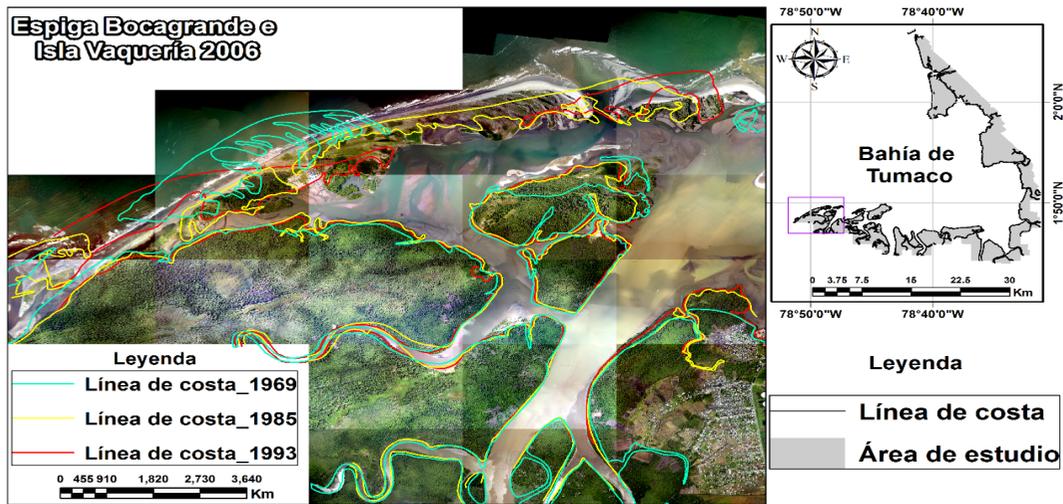
Figura 8. Evolución de la línea de costa del suroeste de la Bahía de Tumaco, periodo 1969–2006.

La Figura 8 muestra la evolución de la línea de costa de la espiga Bocagrande, Isla Vaquería y los alrededores de este sector, durante el periodo 1969-2006. La espiga Bocagrande en 1969 (línea verde claro) tenía un área de 91.45 ha, no estaba unida al bajo firme y se encontraba aproximadamente a 400 m al NW de su posición en 2006. En 1985 (línea amarilla) la espiga se hace más delgada, se divide en dos y se extiende más hacia el NE. Para 1993 (línea roja), la espiga aumenta su grosor y se desplaza hacia el SW, quedando de nuevo a

aproximadamente 400 m hacia el NW de la posición que toma para el año 2006. En el 2006, la espiga nuevamente se desplaza hacia el SE, aumenta su área a 193.86 ha debido a la acreción, disminuye su grosor al mismo tiempo que aumenta su longitud en dirección NE. Se puede observar que el comportamiento de la espiga durante este periodo de tiempo, es engrosarse y por lo tanto desplazarse aproximadamente 400 m hacia NW, al mismo tiempo que su longitud disminuye, seguido a lo anterior, se adelgaza desplazándose aproximadamente 400 m hacia el SE y aumentando su longitud en dirección NE. En la Isla Vaquería y en general en las demás áreas que muestra la Figura 6, se han presentado procesos de acreción de sedimentos, provocando que por ejemplo la la Isla Vaquería pasara de un área de 139.77 ha en 1969 a 172.15 ha en 2006.

Zona	Área (ha)	Tasa de erosión o acreción (ha/año)
Bocagrande	De 91.45 a 193.86	Acreción de 2.77
Isla Vaquería	De 139.77 a 172.15	Acreción de 0.88

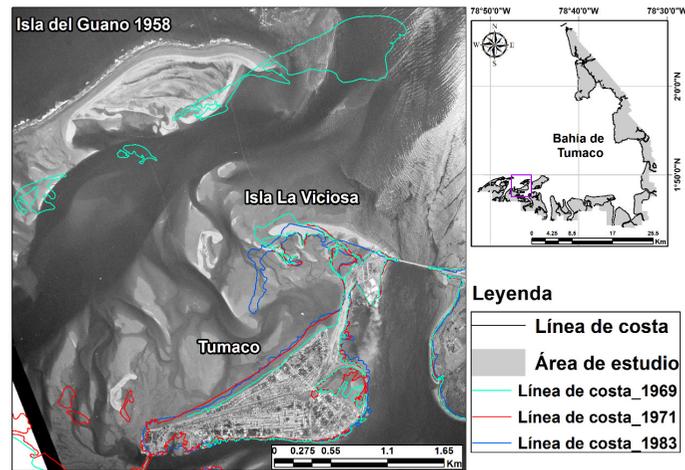
Figura 9. Evolución de la línea de costa de las islas Tumaco, La Viciosa y el Guano en la bahía de Tumaco, periodo 1958–1983.

En la Figura 9 se observa la posición y forma de la Isla del Guano en 1958 y el desplazamiento que tuvo en aproximadamente una década hacia el SE pasando de ocupar 68.46 ha a 59.92 ha en 1969 (línea verde clara), evidenciando durante este periodo una erosión de 0.78 ha/año. Posteriormente, en el año 1979 esta isla desaparece totalmente debido al tsunami que se generó luego del terremoto de magnitud 7.9 en la escala de Richter. La Figura 7 también muestra la Isla de Tumaco en el año 1958, año en el cual comienza la acreción de lo que hoy se conoce como Isla La Viciosa, que se encuentra actualmente adyacente a la de Tumaco. La fotografía aérea y la superposición de las líneas

verde, roja y azul, representan el cambio que tuvieron estas tres islas, Tumaco, La Viciosa y El Guano, durante el periodo 1958–1983. La Isla del Guano presenta un comportamiento similar al de la espiga de Bocagrande, disminuyendo su grosor y desplazándose hacia el SE. En la Isla La Viciosa los procesos que predominaron durante ese periodo, fueron los de acreción de sedimentos, por la formación y aumento de la misma, pasando de ocupar un área de 27.25 ha en 1958 a 30.20 ha en 1983. En cuanto a la isla de Tumaco, también incrementó su área, pero en este caso, fue por las invasiones antrópicas en la periferia de la isla, pasando de un área de 101.57 ha en 1958 a 143.05 ha en 1983.

Zona	Área (ha)	Tasa de erosión o acreción (ha/año)
Tumaco	De 101.57 a 143.05	Acreción de 1.65
La Viciosa	De 27.25 a 30.20	Acreción de 0.118

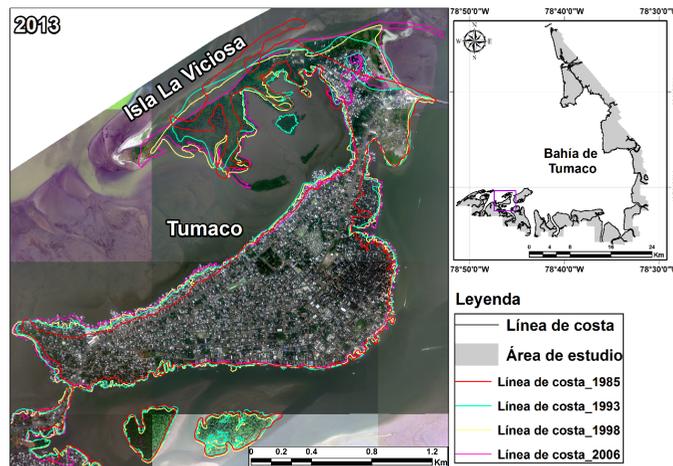
Figura 10. Evolución de la línea de costa de las islas Tumaco y La Viciosa en la bahía de Tumaco, periodo 1985–2014.

La Figura 10 muestra la evolución de las islas Tumaco y La Viciosa durante el periodo 1985–2014. El aumento debido a la acreción en La Viciosa es considerable, ya que durante este periodo su área aumentó de 49.76 ha a 73.89 ha, aunque en un sector de la misma este aumentó

es debido a las invasiones antrópicas. La isla de Tumaco durante este periodo aumenta su área pero en menor proporción al periodo 1958–1983, también como consecuencia de invasiones de carácter antrópico y pasa de ocupar un área de 149.32 ha a 174.81 ha en 2014.

Zona	Área (ha)	Tasa de erosión o acreción (ha/año)
Tumaco	De 149.32 a 174.81	Acreción de 0.91
La Viciosa	De 49.76 a 73.89	Acreción de 0.86

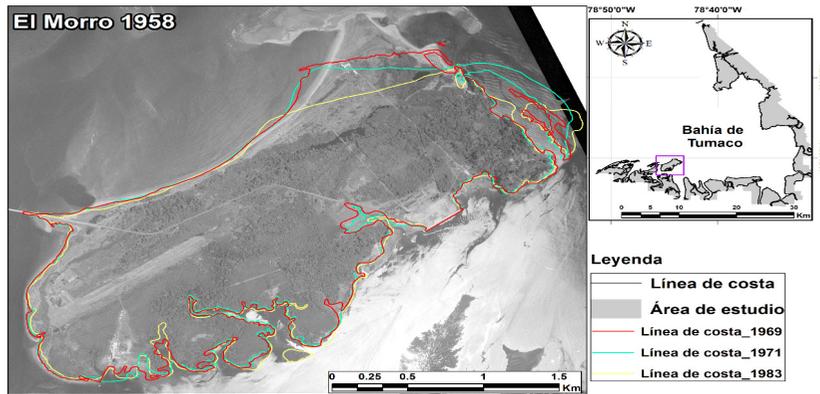
Figura 11. Evolución de la línea de costa de la isla El Morro en la bahía de Tumaco, periodo 1958–1983.

En la Figura 11 se observa el estado de la isla El Morro en el año de 1958. Las líneas roja, verde y amarilla, representan las líneas de costa de El Morro, en los años 1969, 1971 y 1983, respectivamente. Durante este periodo, los

principales cambios se dieron en la punta Noreste de la isla con una erosión de 36.37 ha y acreción hacia la parte Este de la isla, detrás de la colina, de 19.64 ha. El resto de la isla no presenta mayores cambios. Durante este periodo, toda la isla paso de ocupar en 1958 un área de 496.61 ha a 468.48 ha en 1983.

Zona	Área (ha)	Tasa de erosión o acreción (ha/año)
El Morro	De 496.61 a 468.48	Erosión de 1.13

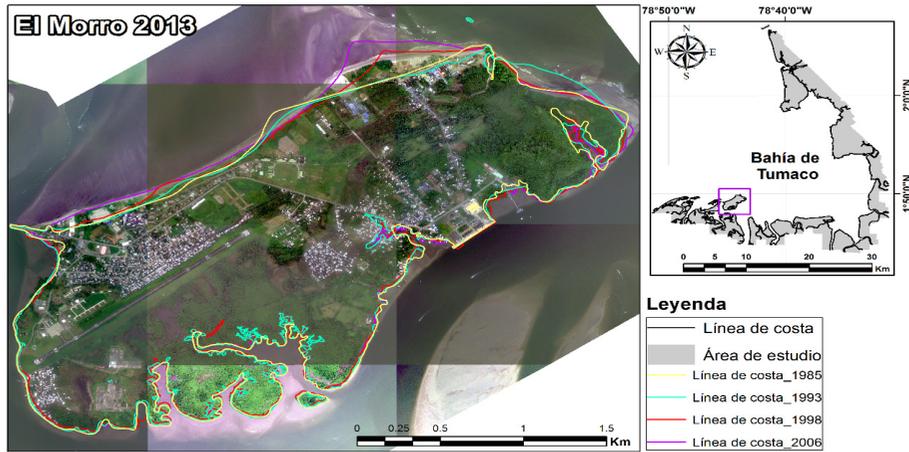
Figura 12. Evolución de la línea de costa de la isla El Morro en la bahía de Tumaco, periodo 1985–2014.

En la Figura 12 se observa una ortofotografía de El Morro, tomada en el 2014 y las líneas de costa de esta isla en los años 1985, 1993, 1998 y 2006. Se puede observar que desde 1985 hasta 1993 la parte Norte de la isla se erosionó hasta llegar al máximo punto de transgresión de la línea de costa, seguido de un periodo de acreción hasta el 2006 y nuevamente un periodo

de erosión hasta el año 2014, pero solo en la punta Noreste de la isla. La punta Este de las isla, detrás de la colina, presentó un periodo de acreción desde 1985 hasta 1993, seguido de erosión hasta el 2014. Durante este periodo (1985-2014) las isla pasó de ocupar un área de 484.86 ha en 1985 a 500.26 ha en 2014.

Zona	Área (ha)	Tasa de erosión o acreción (ha/año)
El Morro	De 484.86 a 500.26	Acreción de 0.55

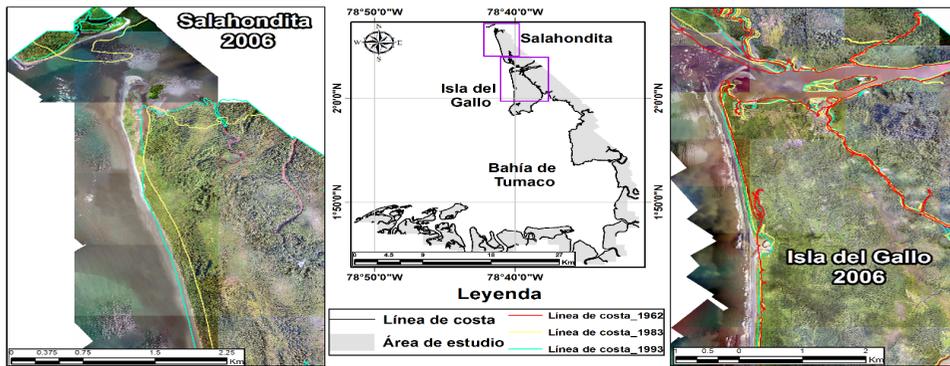
Figura 13. Evolución de la línea de costa en los sectores de Salahondita e Isla del Gallo al norte de la bahía de Tumaco, periodo 1962–2006.

Como se puede observar en la Figura 13, hacia el norte de la bocana de Salahondita, desde 1983 hasta el 2006, presentó erosión y por lo tanto transgresión de la línea de costa, mientras que hacia el Sur de la bocana y en los alrededores de Salahondita se presentó acreción dando lugar a la

formación de nuevas áreas y de la espiga. La zona más al sur de Salahondita, presentó acreción desde 1983 hasta 1993, seguido de erosión hasta el 2006. En la Isla del Gallo, se puede observar que se presentó un periodo de erosión desde 1962 hasta 1993, seguido de un periodo de fuerte acreción hasta el 2006. Esta isla pasó de ocupar 190.59 ha en 1962 a 2060.30 ha en 2006.
