# Vulnerabilidad física en las edificaciones del sector de Bocagrande, Cartagena de Indias ante un evento de tsunami

## *Physical vulnerability of buildings in the Bocagrande sector of Cartagena de Indias in the event of a possible tsunami*

**Bolívar-Palma, W.; Quintero-Ibáñez, J.; Herrera, E. (2019).** Vulnerabilidad física en las edificaciones del sector de Bocagrande, Cartagena de Indias ante un evento de tsunami. *Bol. Cient. CIOH*; 38(2):69-78. ISSN impreso 0120-0542 e ISSN en línea 2215-9045. DOI: 10.26640/22159045.2019.508

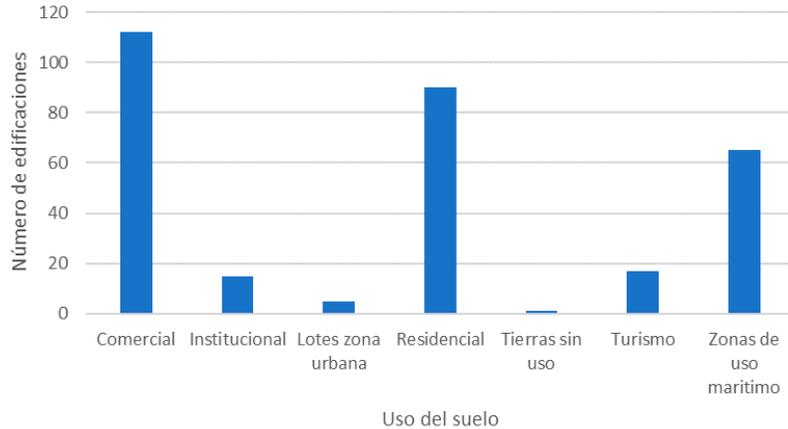
**Figura 2.** Conteo de edificaciones según su uso.

En consecuencia, al automatizar la recolección de información *in situ* se evaluaron visualmente 305 edificaciones; encontrando diferentes usos del suelo, presentando diferentes niveles de vulnerabilidad como se observa en la Tabla 1 y la Figura 2.

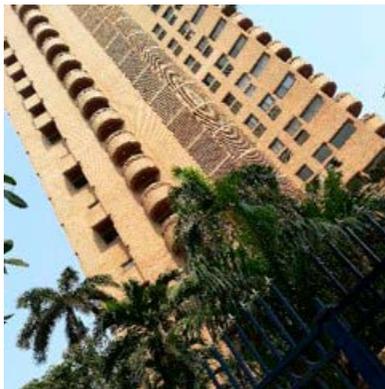
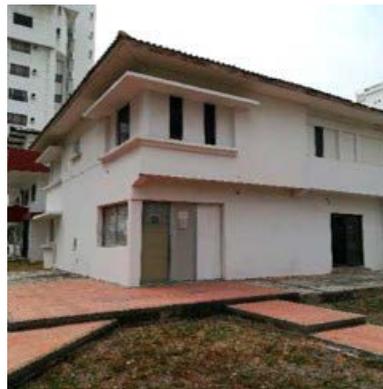
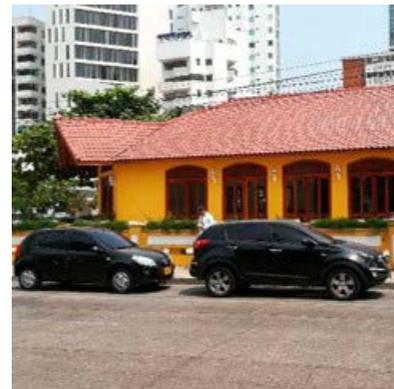
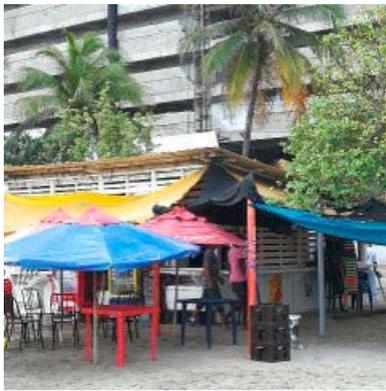
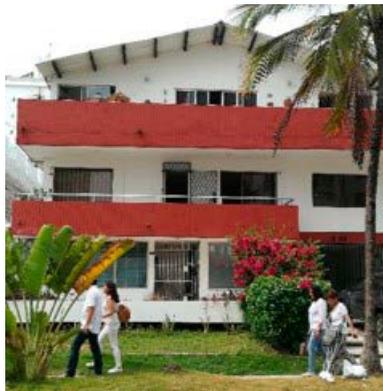
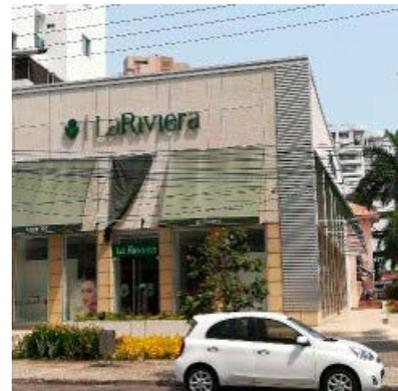
**(a)** Edificio más de cinco pisos.

**(b)** Casa de dos pisos concreto reforzado.

**(c)** Local comercial de un piso.

(d) Local comercial en madera.

(e) Casa de tres pisos.

(f) Local comercial de un piso con concreto reforzado.

**Figura 3.** Tipos de edificaciones en el área de estudio.

En conjunto, la zona se caracteriza por tener desde construcciones en madera hasta edificios de más de cinco pisos, con estructuras en concreto reforzado y muros en mampostería de ladrillo, como se evidencia en la Figura 3.

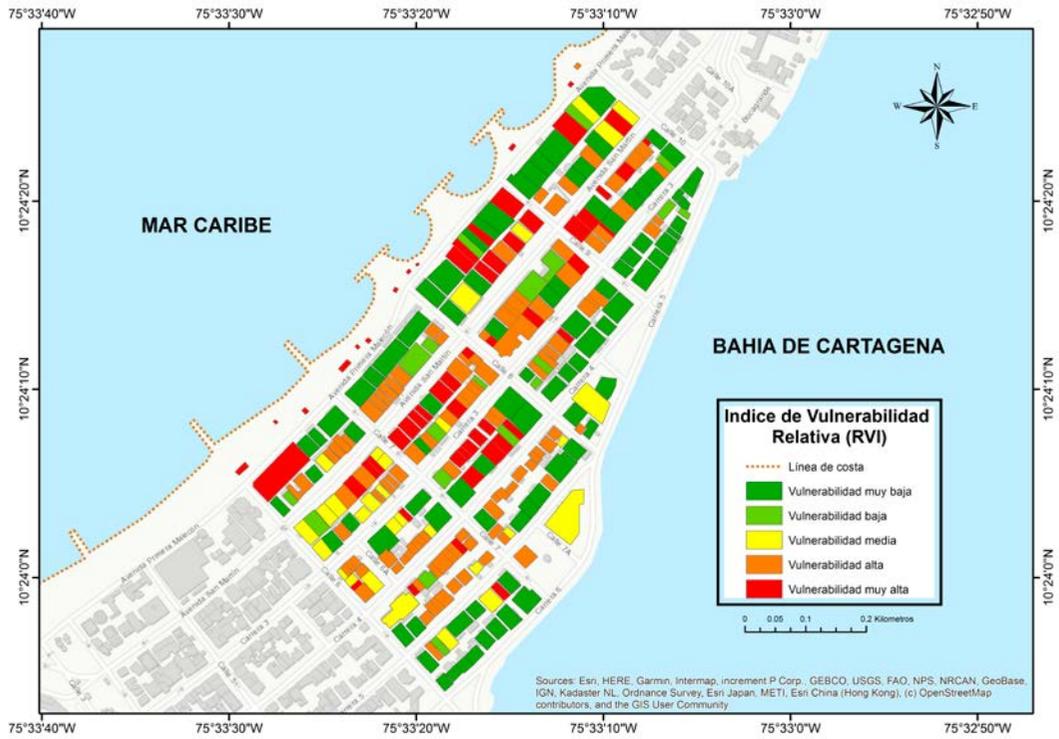
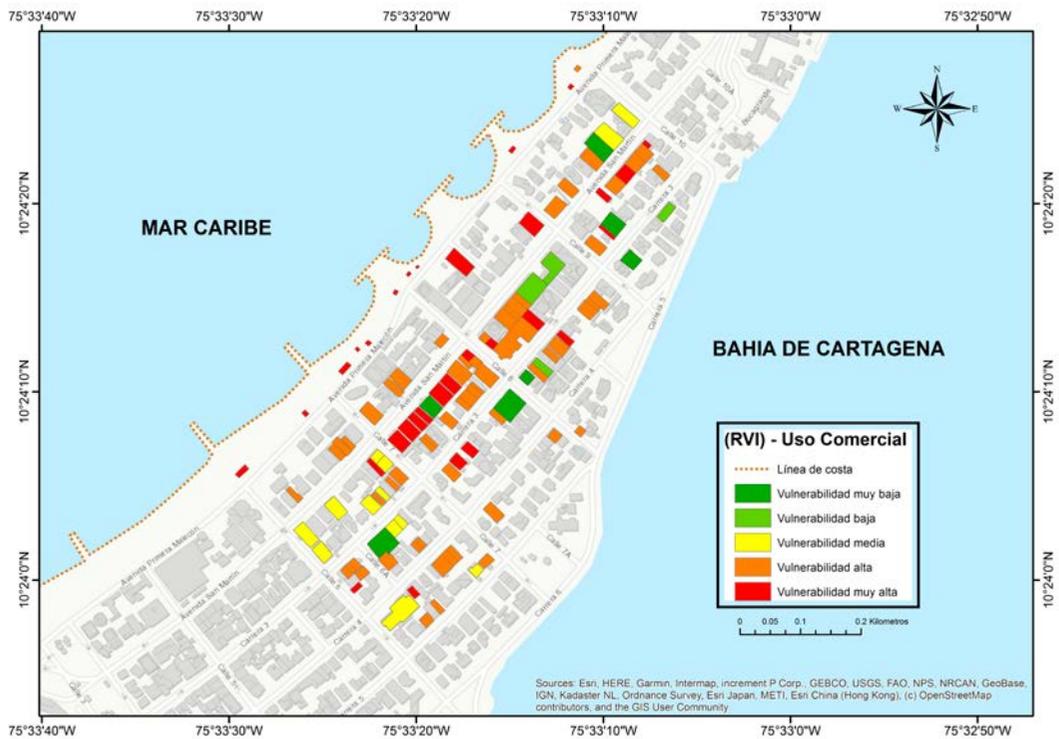
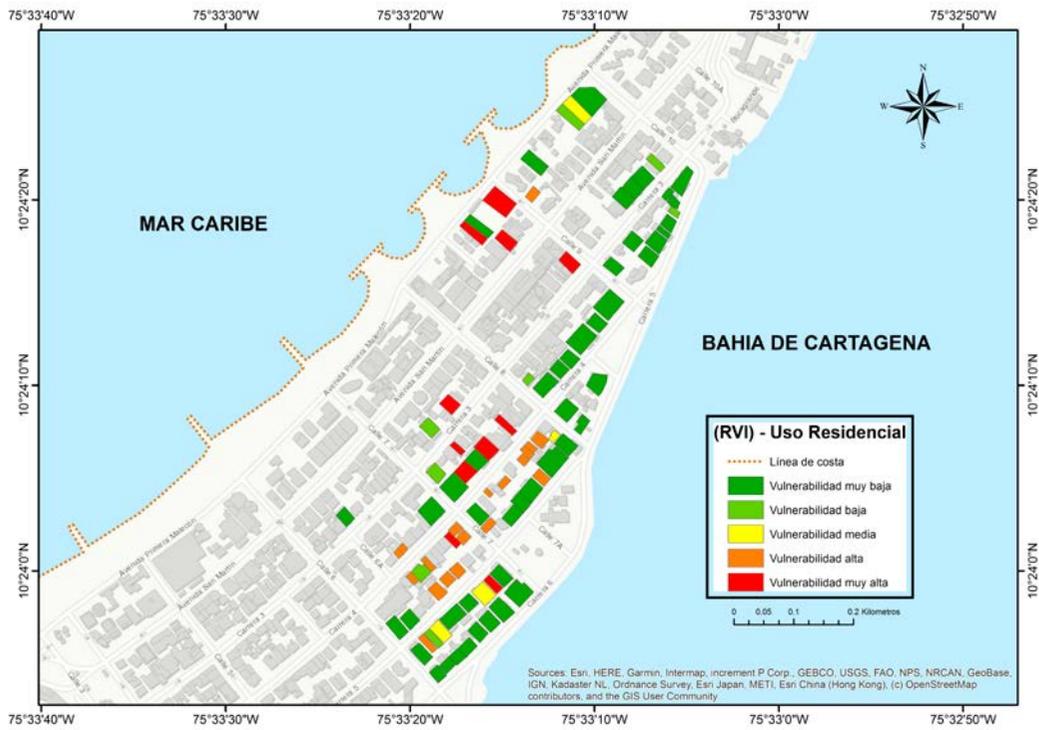
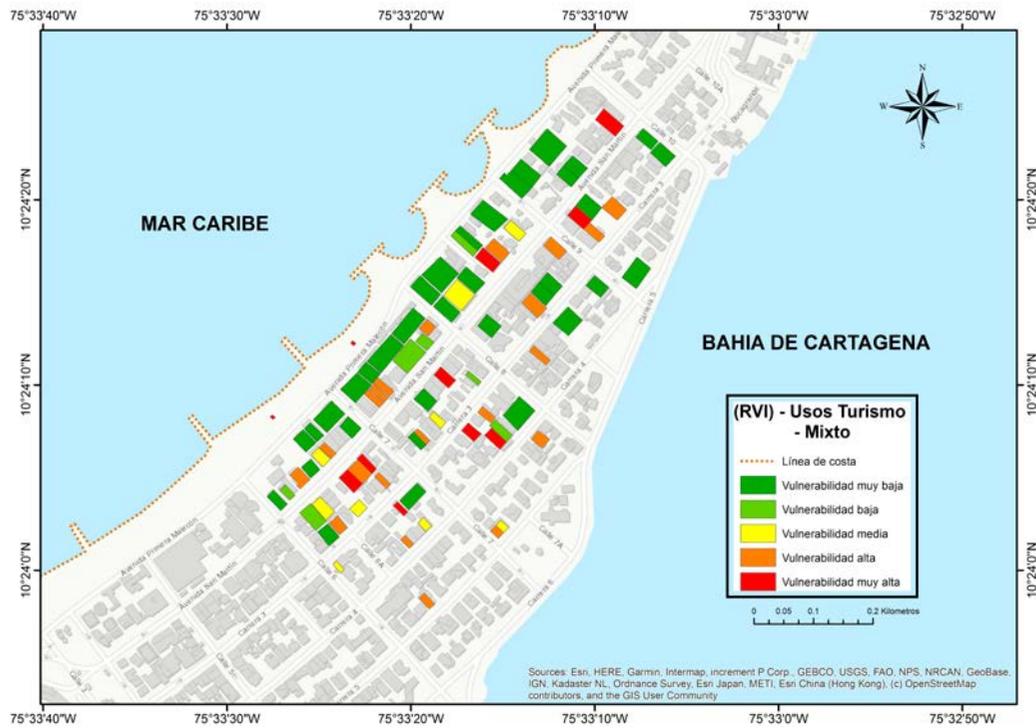
(a) Primera vista índice de vulnerabilidad relativa (RVI) para edificaciones del barrio Bocagrande a una simulación de 2 m.

(b) Índice de vulnerabilidad relativa (RVI) comercial.

**(d)** Índice de vulnerabilidad relativa (RVI) turismo mixto.

**Figura 4.** Índice de vulnerabilidad relativa.

De esta manera, en la etapa de visualización de los datos, por medio del modelo PTVA4 se realizaron mapas temáticos en los que se indica el nivel de vulnerabilidad del área de estudio de manera general como se muestra en la Figura 4. Adicionalmente, tres mapas donde se muestra la vulnerabilidad en los usos del suelo con mayor relevancia en el sector (comerciales, residenciales y turismo/mixto) presentando una tendencia de menor nivel de vulnerabilidad en las edificaciones de más de cinco pisos, sin importar que estas

se encuentren en la primera línea para recibir el impacto del fenómeno natural.

Por lo anterior, se puede observar el comportamiento entre mapas temáticos y gráficas, donde reflejan gran vulnerabilidad en aquellas construcciones inferiores a dos pisos. Igualmente, la primera línea de construcciones en madera, situadas frente a la dirección del posible tsunami (desde el mar Caribe) desarrolla vulnerabilidad muy alta, afectando los puntos comerciales sobre la playa y turistas en la zona. Sin embargo, la ubicación frente a tal evento en la segunda línea, principalmente, con una vulnerabilidad muy baja se debe a la oferta hotelera con edificaciones de más de cinco pisos, brindando posibles puntos de evacuación de manera oportuna.

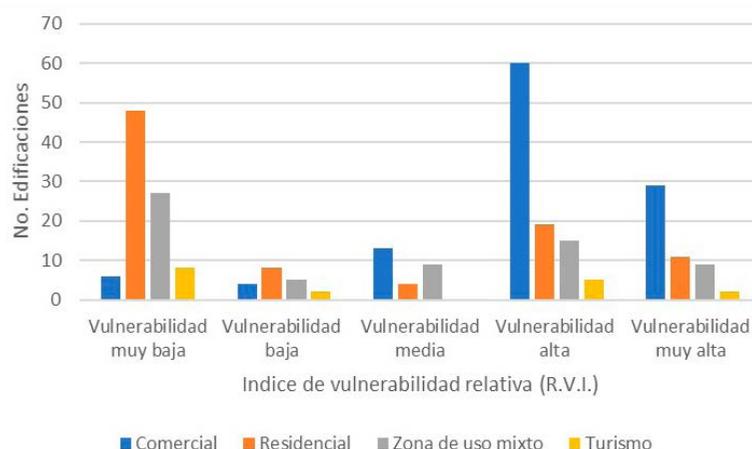
**Figura 5.** Conteo de edificaciones según su uso y nivel de vulnerabilidad física.

Por último, en la comparativa entre los usos del suelo y su nivel de vulnerabilidad física se obtuvo la Figura 5, donde se visualiza que entre las edificaciones con menor vulnerabilidad física ante un evento de tsunami se encuentran las de uso residencial, por otro lado, las edificaciones con un máximo índice de vulnerabilidad están enmarcadas en las comerciales.
