Boletín Científico CIOH

Vol. 44 N.º 1. Junio 2025

Aproximación a los patrones de navegabilidad, accidentalidad y hundimiento en islas Cayos del Este Sudeste: aportes para el inventario del patrimonio cultural sumergido del archipiélago de San Andrés, Providencia y Santa Catalina (Colombia)

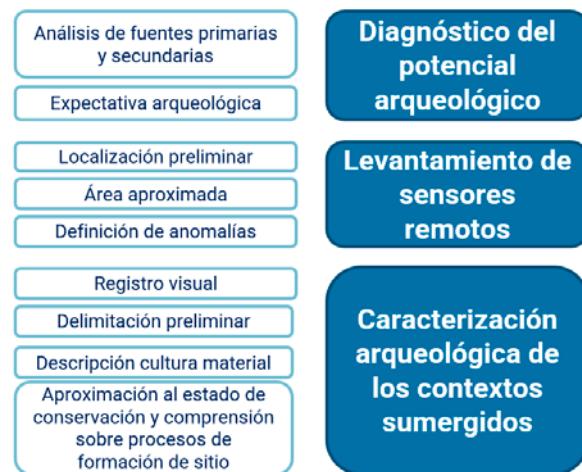
Figura 2. Obtención de información interdisciplinaria vinculada a distintas fuentes de información para llevar a cabo las fases relacionadas al registro del patrimonio cultural sumergido. (Del Cairo et al., 2021).

La metodología de este estudio contó con varios componentes desde las técnicas de la arqueología, la historia y la oceanografía, entre otros (Fig. 2). Así pues, en primer lugar, se realizó la recopilación de fuentes documentales cartográficas e históricas a partir de la consulta de archivos nacionales e internacionales. A partir de ello se pretendió realizar la identificación de los patrones de navegabilidad, accidentalidad y hundimiento, con un análisis de las fuentes escritas primarias y secundarias, así como de las fuentes gráficas (cartografía y grabados), teniendo en cuenta la propuesta realizada por Del Cairo et al. (2019). Así se realizó un análisis del discurso -cuando fue posible- y un análisis gráfico de las imágenes, con la finalidad de determinar variables oceanográficas, cambios en las líneas costeras, rutas de navegación, posible ubicación de naufragios, unidades de paisaje y toponomía, batimetría, entre otras categorías.

sensor, hallazgos en campo, integración de las perspectivas interpretativas locales, registro audiovisual subacuático y aéreo, entre otras (Del Cairo *et al.*, 2024a) (Fig. 2).

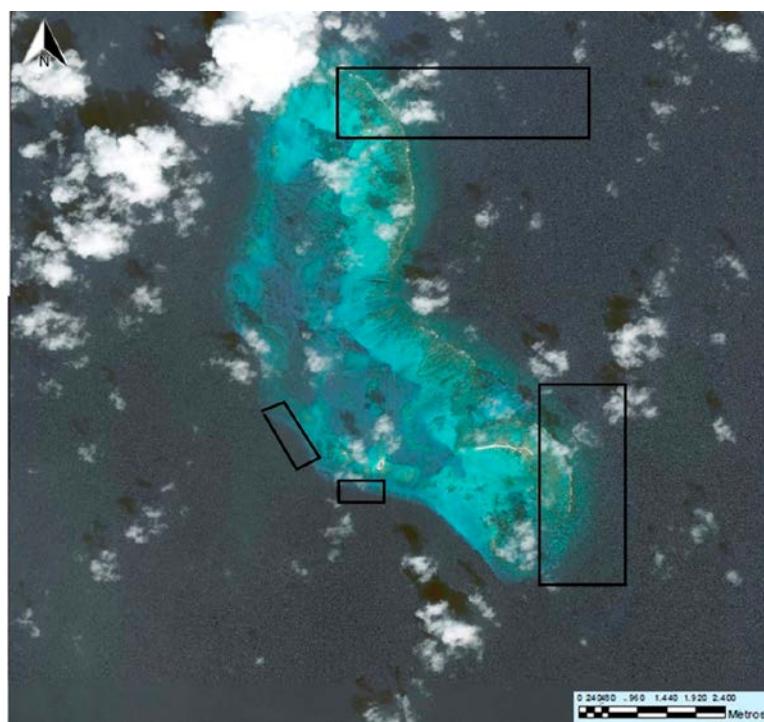
Figura 4. Áreas prospectadas durante la salida de campo.

Teniendo en cuenta la información histórica recopilada, las fuentes orales, así como las diferentes características oceanográficas e hidrográficas de la zona, se establecieron algunas áreas de potencial arqueológico que podrían estar vinculadas a la navegabilidad o accidentalidad. Por consiguiente, se realizó una prospección geofísica por medio de la ecosonda SideImaging DualBeam (Humminbird Helix 15) (Fig. 4), en las proximidades a las barreras coralinas. Esto se realizó partiendo de la hipótesis de que estas zonas podrían presentar un mayor riesgo para la navegación y, por ende, constituir una zona de

alta accidentalidad. Se revisaron en total cuatro (4) áreas de interés, dos (2) de ellas asociadas a anomalías, en las que se adelantaron seis (6) verificaciones visuales por medio de careteo y buceo científico.

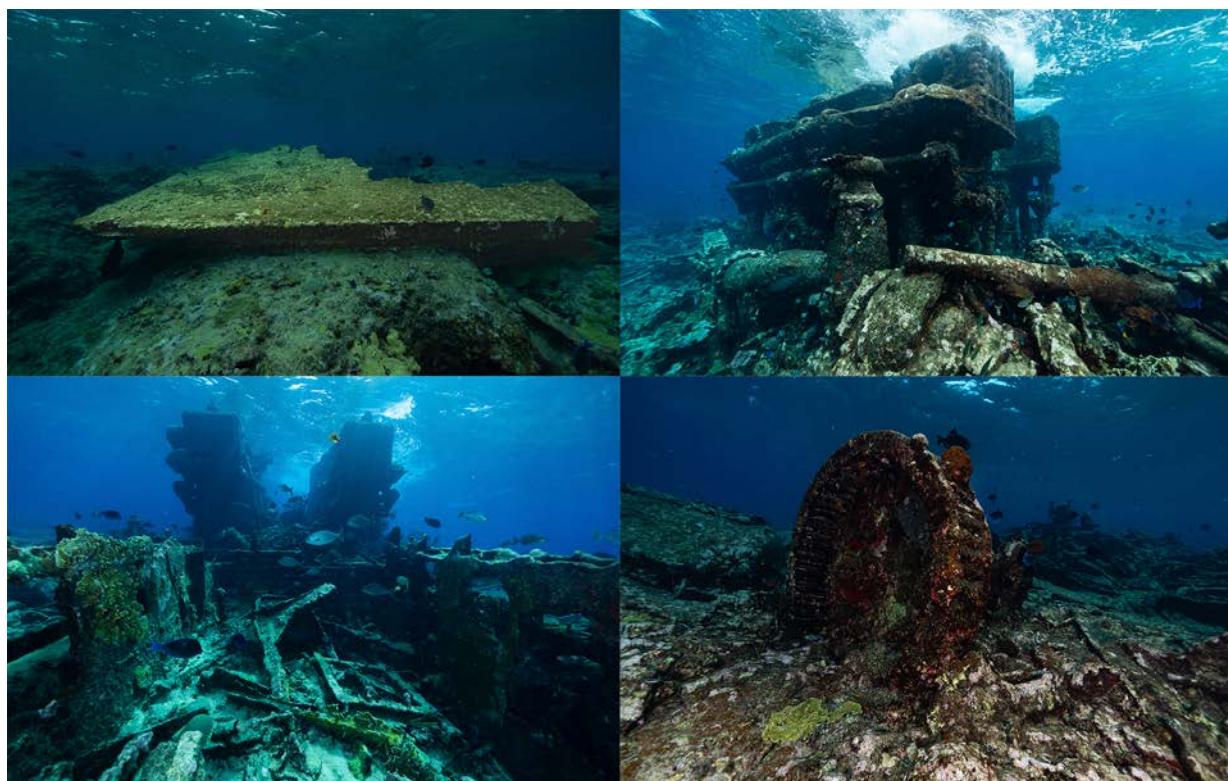
Figura 5. Registro fotográfico subacuático Naufragio Lampa (Foto: Santiago Estrada-Dimar).

Durante la primera corroboración visual de uno de los contextos se identificó una embarcación en hierro de casi 70 m de eslora y 10 m de manga, denominado Sitio “Lampa” (dado el nombre del capitán de lancha, navegante, buzo y pescador que permitió acceder al sitio: Peter Betancur), la cual presentaba múltiples evidencias a lo largo del sitio, incluido el posible motor, una estructura, posiblemente, de la proa y elementos estructurales pendientes de identificar (Fig. 5 y 6).

Teniendo en cuenta sus características, es posible que este naufragio se encuentre vinculado con la fragata de la Armada Nacional, ARC “Almirante Padilla”, una embarcación, originalmente estadounidense, que prestó servicio en la Segunda Guerra Mundial, posteriormente adquirida por Colombia, la cual participó también en la Guerra de Corea. Hacia las décadas de los años 50 y 60, fue dinamitada en islas Cayos del Este Sudeste (Ardila Pinilla, 1964) (Fig. 6), dando como resultado, probablemente, las evidencias artefactuales registradas en la actualidad.

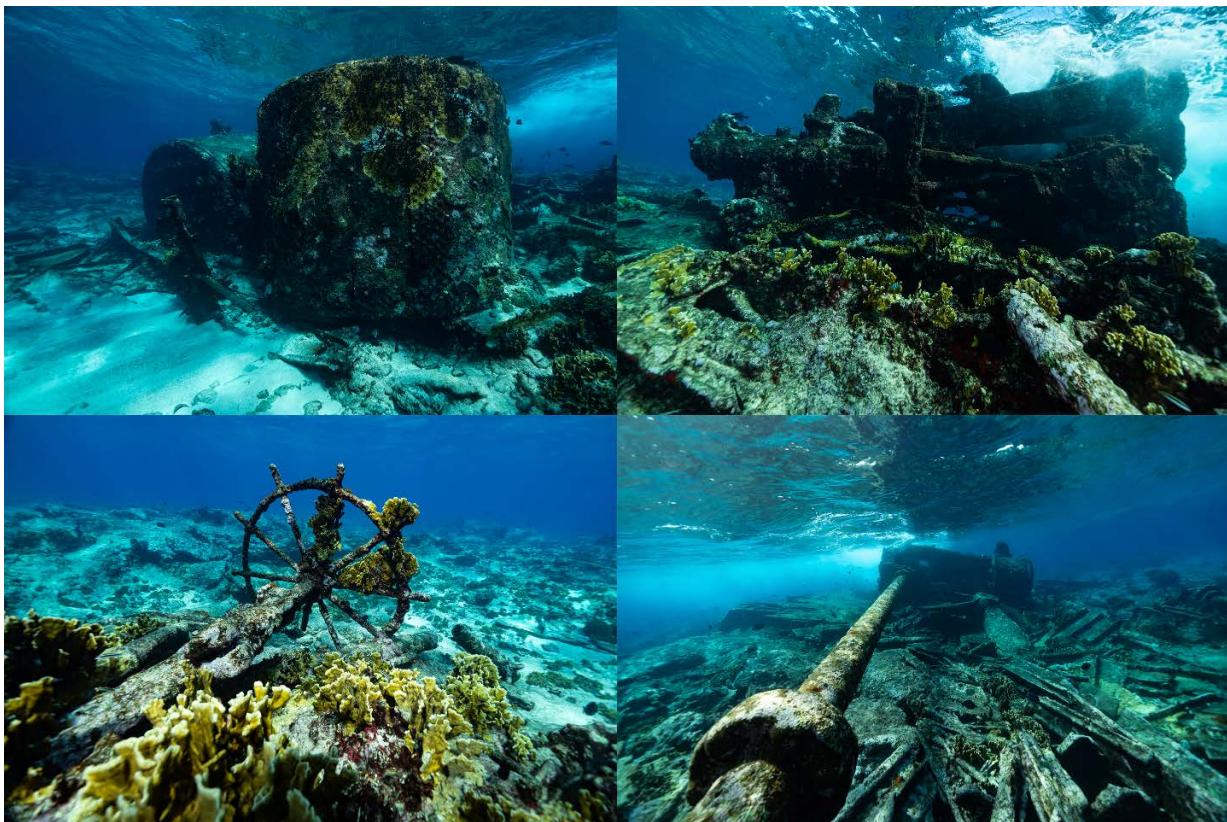
Figura 6. Registro fotográfico subacuático naufragio San-Thiago (Foto: Santiago Estrada-Dimar).

Por otro lado, se encontró una embarcación naufragada de aproximadamente 50 m de eslora y 15 m de manga, la cual fue llamada Sitio “San-Thiago” (asimismo, asociado al capitán de lancha, navegante, buzo y pescador que la observó expuesta a la distancia: Santiago Arango). Al igual que en el anterior sitio, se observan grandes elementos en hierro a lo largo y ancho de todo el contexto; sin embargo, en este caso se registraron evidencias diagnósticas que sugieren una mayor antigüedad que el naufragio “Lampa” (aproximadamente, finales del siglo XIX y principios del XX).

Así pues, en el sitio se da la presencia de parte del cuarto de máquinas, dos calderas bien conservadas, una propela completa, estructuras asociadas al casco de la embarcación (que delimitan el contorno del sitio con forma de la proa de un barco posiblemente a vapor), el timón, el cabrestante, la aleta de popa donde se encontraba adjunta la propela sin varias de las hélices, dos anclas con su cadena desplegada, un ancla aislada de tipología distinta, así como múltiples y diversas estructuras sin identificar aún. A pesar de toda esta información obtenida, hasta la fecha no se ha dado con la posible identidad de la nave.

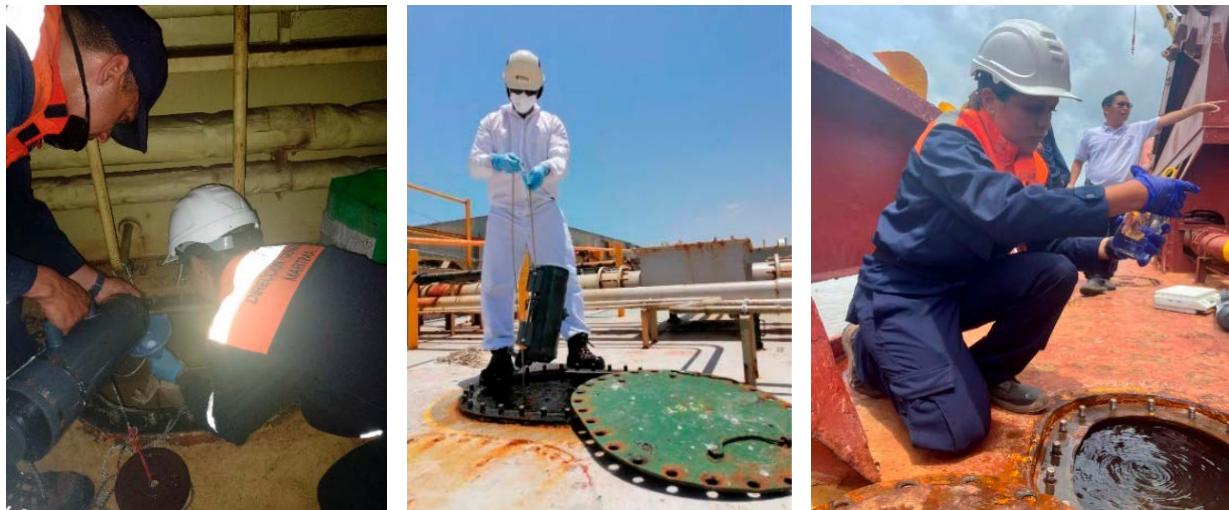
Figura 2. Muestreo microbiológico de agua de lastre a bordo de buques.

La toma de muestras se llevó a cabo mediante la recolección de agua de lastre desde los manholes de los buques, utilizando una botella Niskin. Este equipo fue introducido dentro del tanque de lastre hasta alcanzar la profundidad deseada, permitiendo la toma representativa de la muestra. Una vez colectada, el agua fue trasvasada a los frascos Schott®, dejando un espacio de aire en el interior de cada frasco para facilitar la agitación homogénea de la muestra durante su posterior análisis en el laboratorio (Fig. 2).

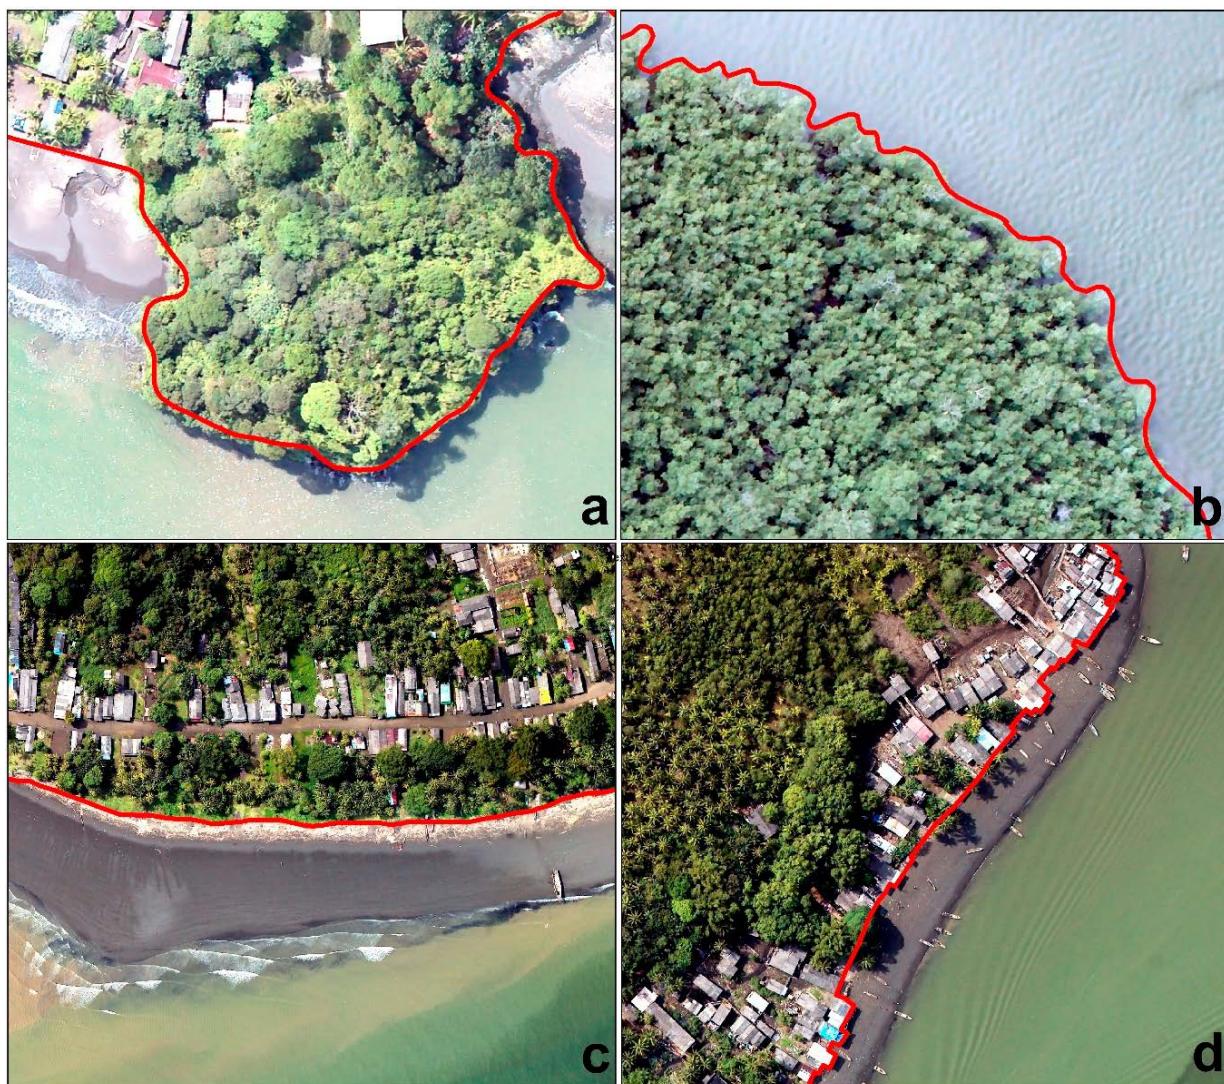
Figura 2. Criterios para digitalización de las líneas de costa. **a.** Línea de costa definida por la base de los acantilados. **b.** Línea de costa definida por el borde de manglares en planos intermareales. **c.** Línea de costa definida por el límite interno de una playa. **d.** Línea de costa definida por el borde de las infraestructuras.

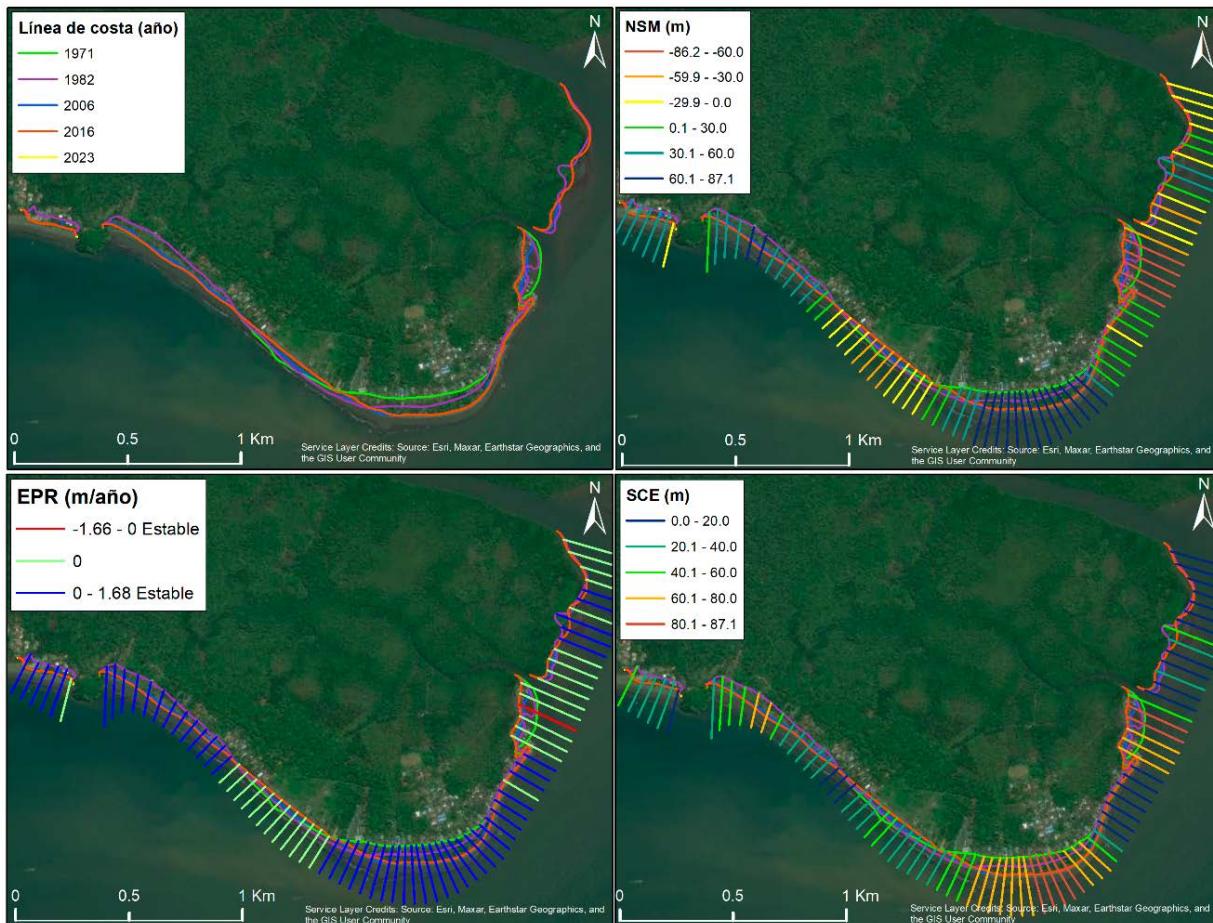
Los resultados obtenidos con el software DSAS evidencian que en Bazán Bocana y Piangüita la línea de costa se ha mantenido estable debido a que el estadístico EPR se encuentra en el rango -2 a 2 m/año. En cuanto al estadístico NSM, ha tenido movimientos netos negativos (erosión) que llegan a los -86.2 m y movimientos netos positivos (acreción) de 871 m. El estadístico SCE

muestra que la mayor distancia recorrida de la línea de costa fue de 87.1 m (Fig. 3). En general, de los 4.07 km analizados de línea de costa en ese sector, el 35.44 % se ha erosionado y el 64.56 % se ha acrecido; sin embargo, estos procesos han sido leves pues sus valores de EPR se encuentran en el rango que define a la línea de costa como estable (-2 a 2 m/año) (Tabla 2).

Figura 3. Evolución de la línea de costa sector Bazán Bocana y Piangüita.
Resultados de los estadísticos NSM, EPR y SCE.

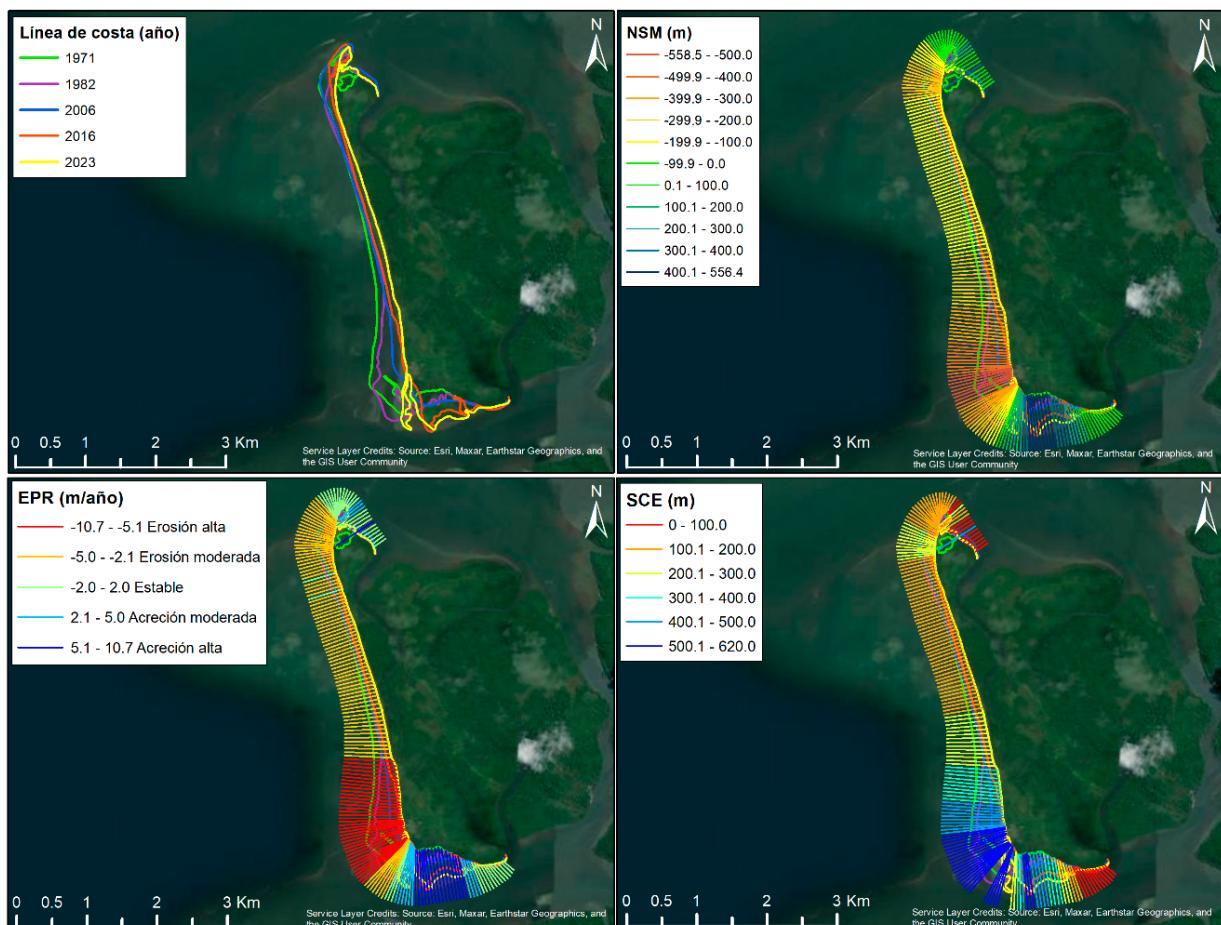
Los resultados obtenidos para isla Soldado evidencian que la línea de costa ha presentado erosión alta, con valores del estadístico EPR que alcanzan los -10.7 m/año, y acreción alta, con valores que alcanzan los 10.7 m/año. El estadístico NSM evidencia que la línea de costa ha tenido movimientos netos negativos (erosión)

que llegan a los -558.5 m y movimientos netos positivos (acrección) de 556.4 m. El estadístico SCE muestra que la mayor distancia recorrida de la línea de costa en ese sector fue de 620 m (Fig. 4). En general, de los 10.36 km analizados de línea de costa en ese sector, el 77.6 % se ha erosionado y el 22.4 % se ha acrecionado (Tabla 3).

Figura 4. Evolución de la línea de costa sector isla Soldado. Resultados de los estadísticos NSM, EPR y SCE.

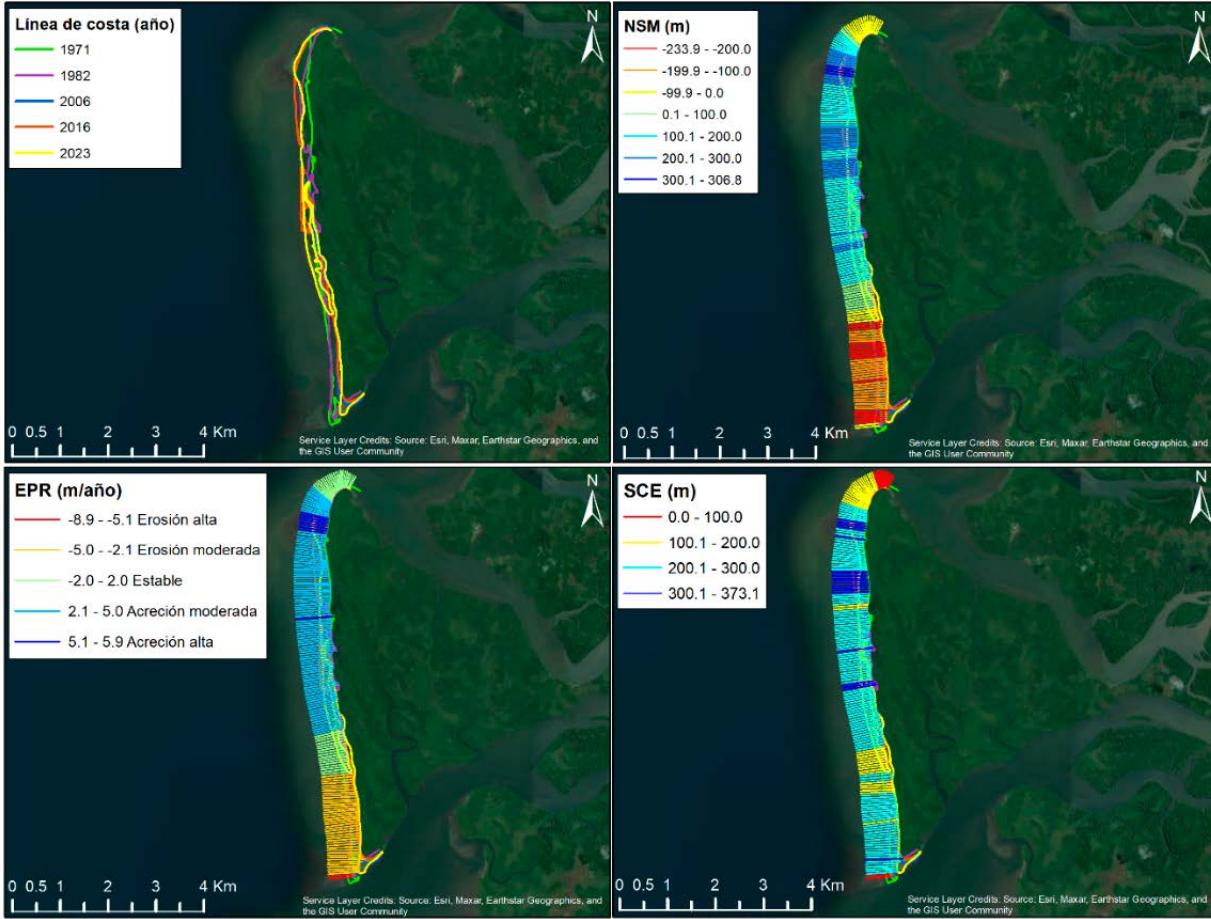
Los resultados obtenidos para isla Santa Bárbara evidencian que la línea de costa ha presentado erosión alta con valores del estadístico EPR que alcanzan los -8.9 m/año, y acreción alta, con valores que alcanzan igualmente los 5.9 m/año. El estadístico NSM evidencia que la línea de costa ha tenido movimientos netos negativos (erosión) que llegan a los -233.9 m y

movimientos netos positivos (acreación) de 306.8 m. El estadístico SCE muestra que la mayor distancia recorrida de la línea de costa en ese sector fue de 373.1 m (Fig. 5). En general, de los 12.6 km analizados de línea de costa en ese sector el 35.5 % se ha erosionado y el 64.5 % se ha acrecionado (Tabla 3).

Figura 5. Evolución de la línea de costa sector isla Santa Bárbara. Resultados de los estadísticos NSM, EPR y SCE.
