## VARIACIONES MORFOLOGICAS DE LAS COSTAS DE LA BAHIA DE CARTAGENA A PARTIR DEL SIGLO XVI

Los cambios morfológicos en las costas de la Bahía de Cartagena desde el siglo XVI son descritos mediante mapas y fotos aéreas de diferentes años.

Morphological changes in the coast of Cartagena bay since 16th century are described using maps and aerial photographs of various ages.

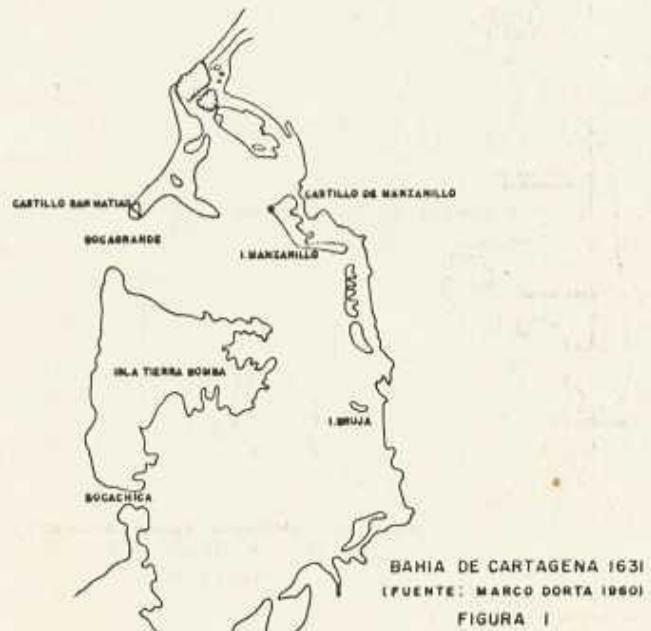
La situación en esa época (Figura 1) no presentaba grandes cambios aparentes en relación con la morfología actual. Se aprecia por lo menos la ausencia del Laguito y la separación de la Isla de Manzanillo de la costa.

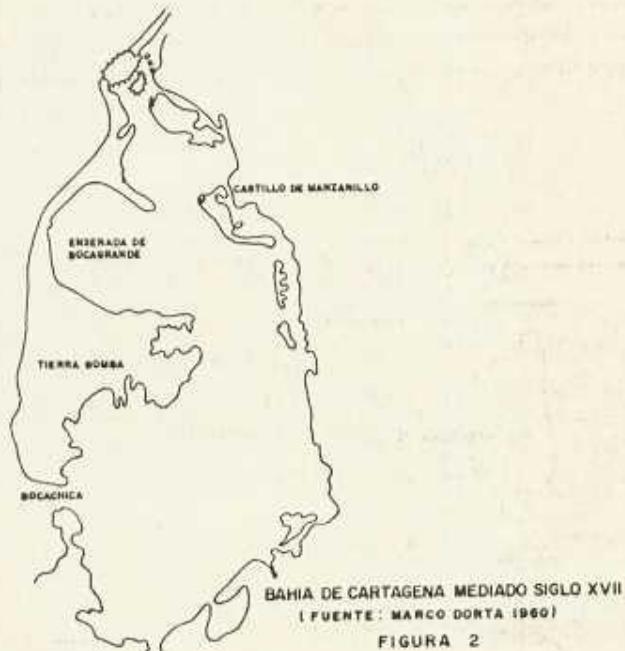
Esta circunstancia, tal vez la más importante de que se tenga conocimiento en Cartagena, provocó los mayores cambios en las líneas costeras de la Bahía. No sólo propició el crecimiento del "Tombolo" que va a unir la ciudad a la isla de Tierra Bomba formando la ensenada de Bocagrande (Figura 2); sino que probablemente poco a poco aumentaron las superficies de tierra alrededor de Castillo Grande y en las costas frente a Bocagrande desde Manzanillo hasta la isla Bruja que así se quedaron unidas al litoral (Fig. 3)

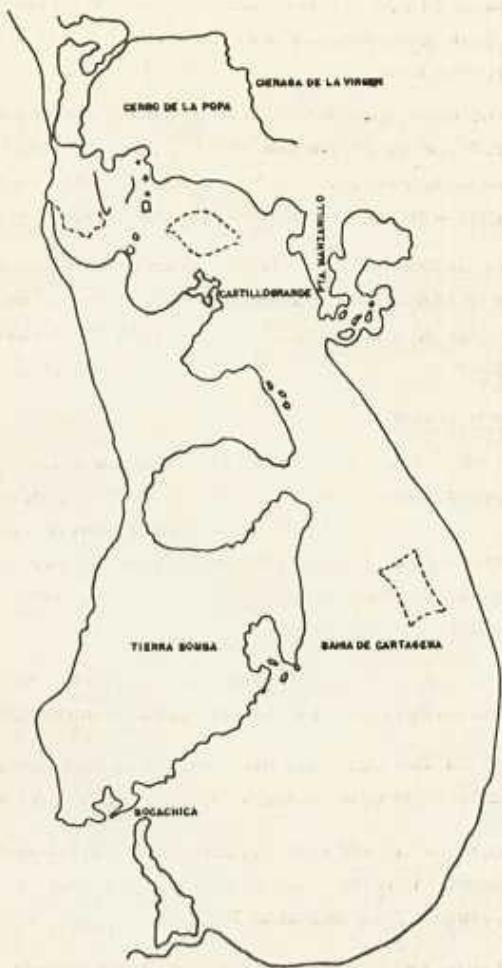
FIGURA 3

BAHIA DE CARTAGENA 1693  
(FUENTE: CASA INQUISICION CARTAGENA)

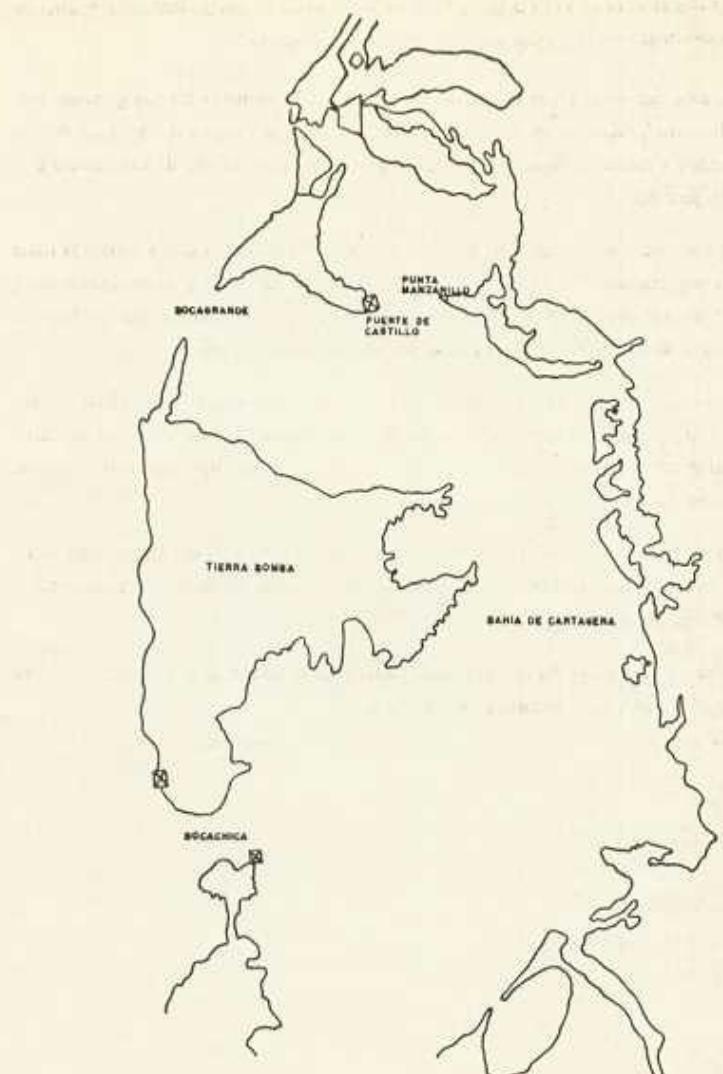
FIGURA 4

Cuando se esperaba el ataque de Vernon en 1741, Don Blas de Lezo, encargado de la defensa de la ciudad, fondeó el buque "Africa" en la ensenada de Bocagrande para impedir cualquier desembarco en aquella parte. Los marineros del navío abrieron un pequeño canal que facilitaba pasar a la playa del lado opuesto, pero no previnieron las consecuencias y los temporales muy abundantes en aquellos tiempos ampliaron la abertura (Marco Dorta 1960), (Figura 4).

BAHIA DE CARTAGENA 1741  
(FUENTE: CASA INQUISICION CARTAGENA)

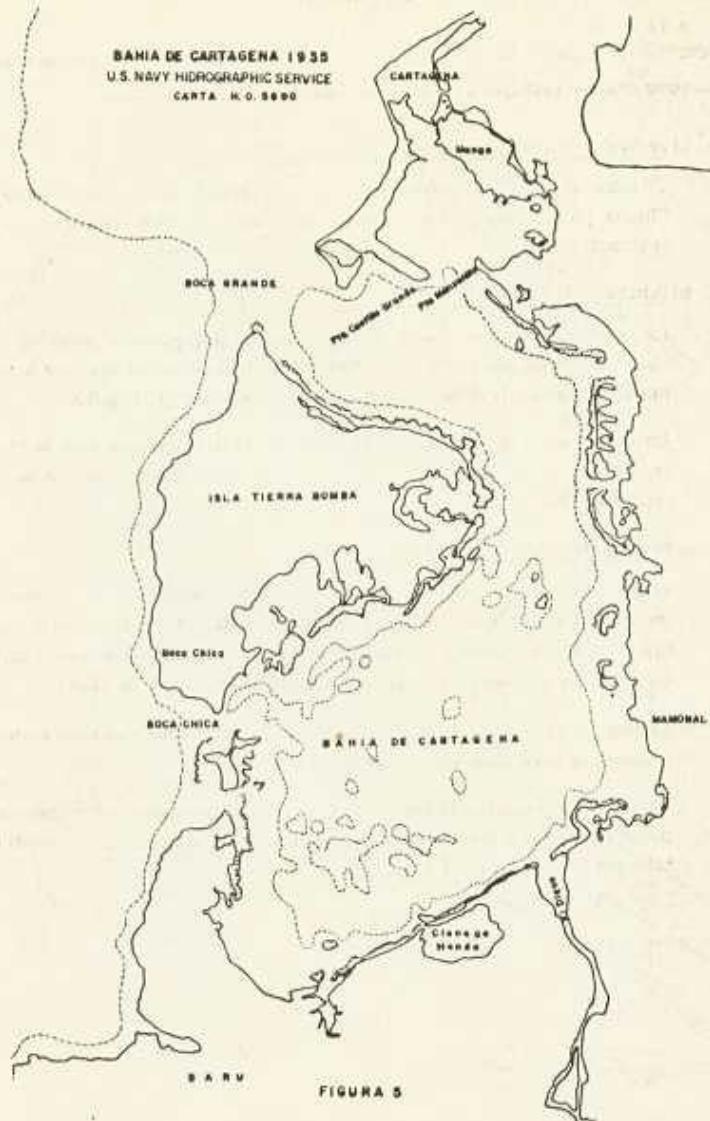
Los cambios sucesivos en el litoral desde el siglo XVIII no han sido tan grandes, sino el crecimiento progresivo de la "flecha litoral" en la parte externa de Bocagrande que formó poco a poco la ensenada del Laguito y la unión de la isla de Manzanillo a la tierra (Figura 6).

BAHIA DE CARTAGENA 1935  
U.S. NAVY HYDROGRAPHIC SERVICE  
CARTA H.O. 5890

El mapa de 1935 y la foto aérea de 1945 presentan el Laguito como una "flecha litoral" que tiende a unirse con Castillo Grande, formando así una ensenada.

a) Período de formación de la ensenada (Figura 6).

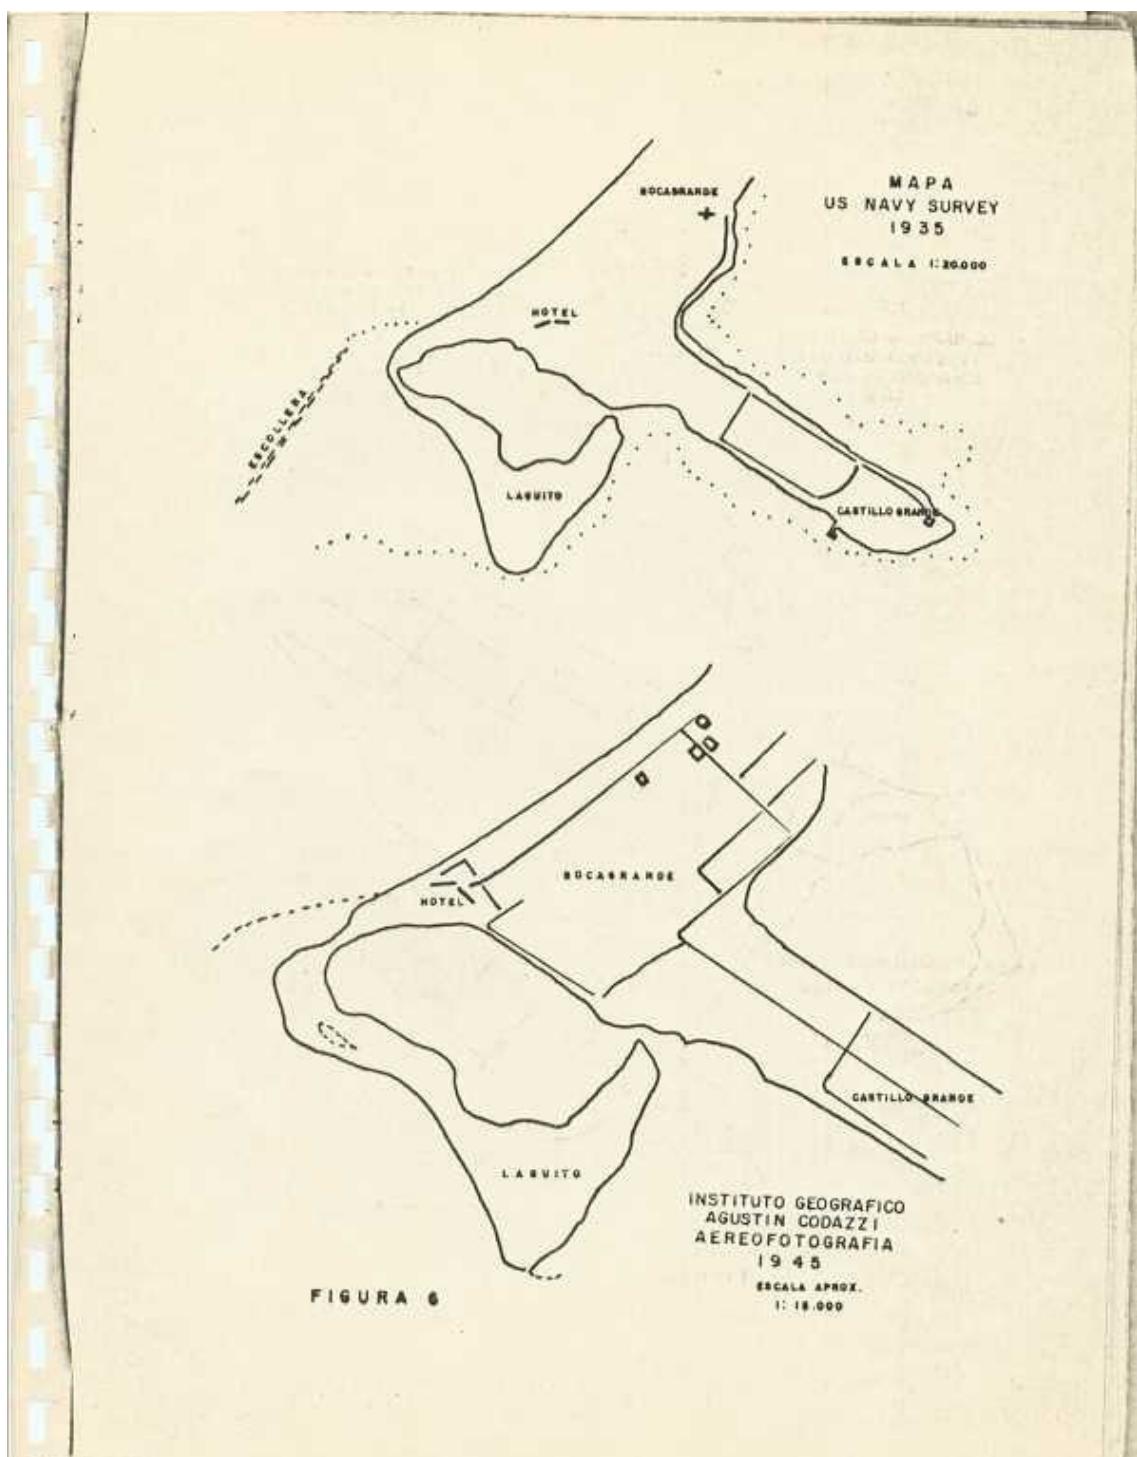
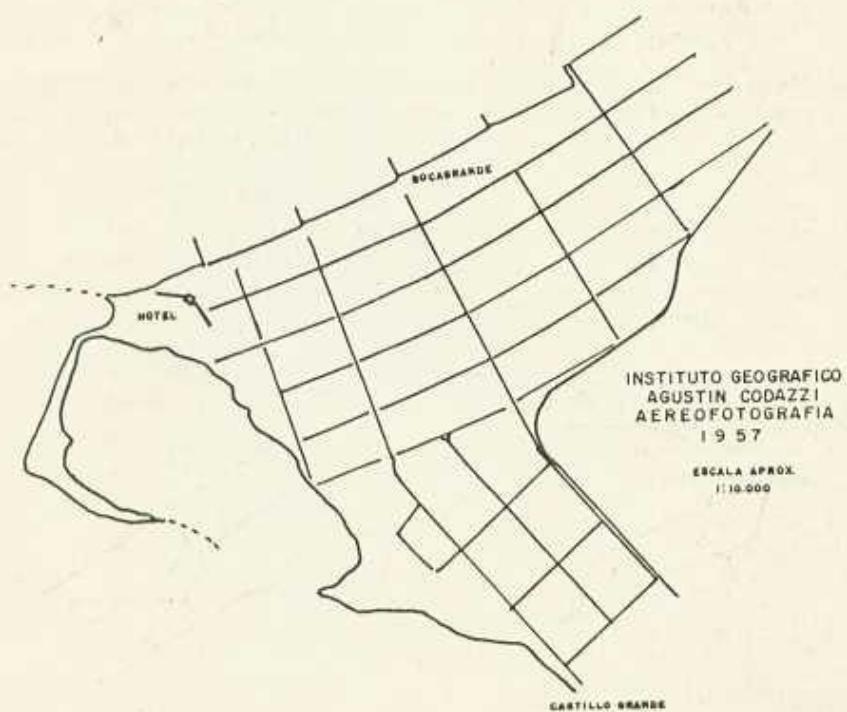
FIGURA 7

b) Período de erosión (Figura 7).

La construcción de espolones en las playas de Bocagrande a partir de 1950 disminuyó la llegada de los sedimentos del Norte hacia el Sur debido a la deriva litoral que favorecía el depósito de arena en este sector del Laguito.

En consecuencia de la disminución de la fuente de sedimento y de la erosión por el mar, la "flecha litoral" se adelgazó rápidamente como lo indican las fotos aéreas de 1954 y 1957.

INSTITUTO GEOGRAFICO  
AGUSTIN CODAZZI  
AEREOFOTOGRAFIA  
1954

INSTITUTO GEOGRAFICO  
AGUSTIN CODAZZI  
AEREOFOTOGRAFIA  
1957

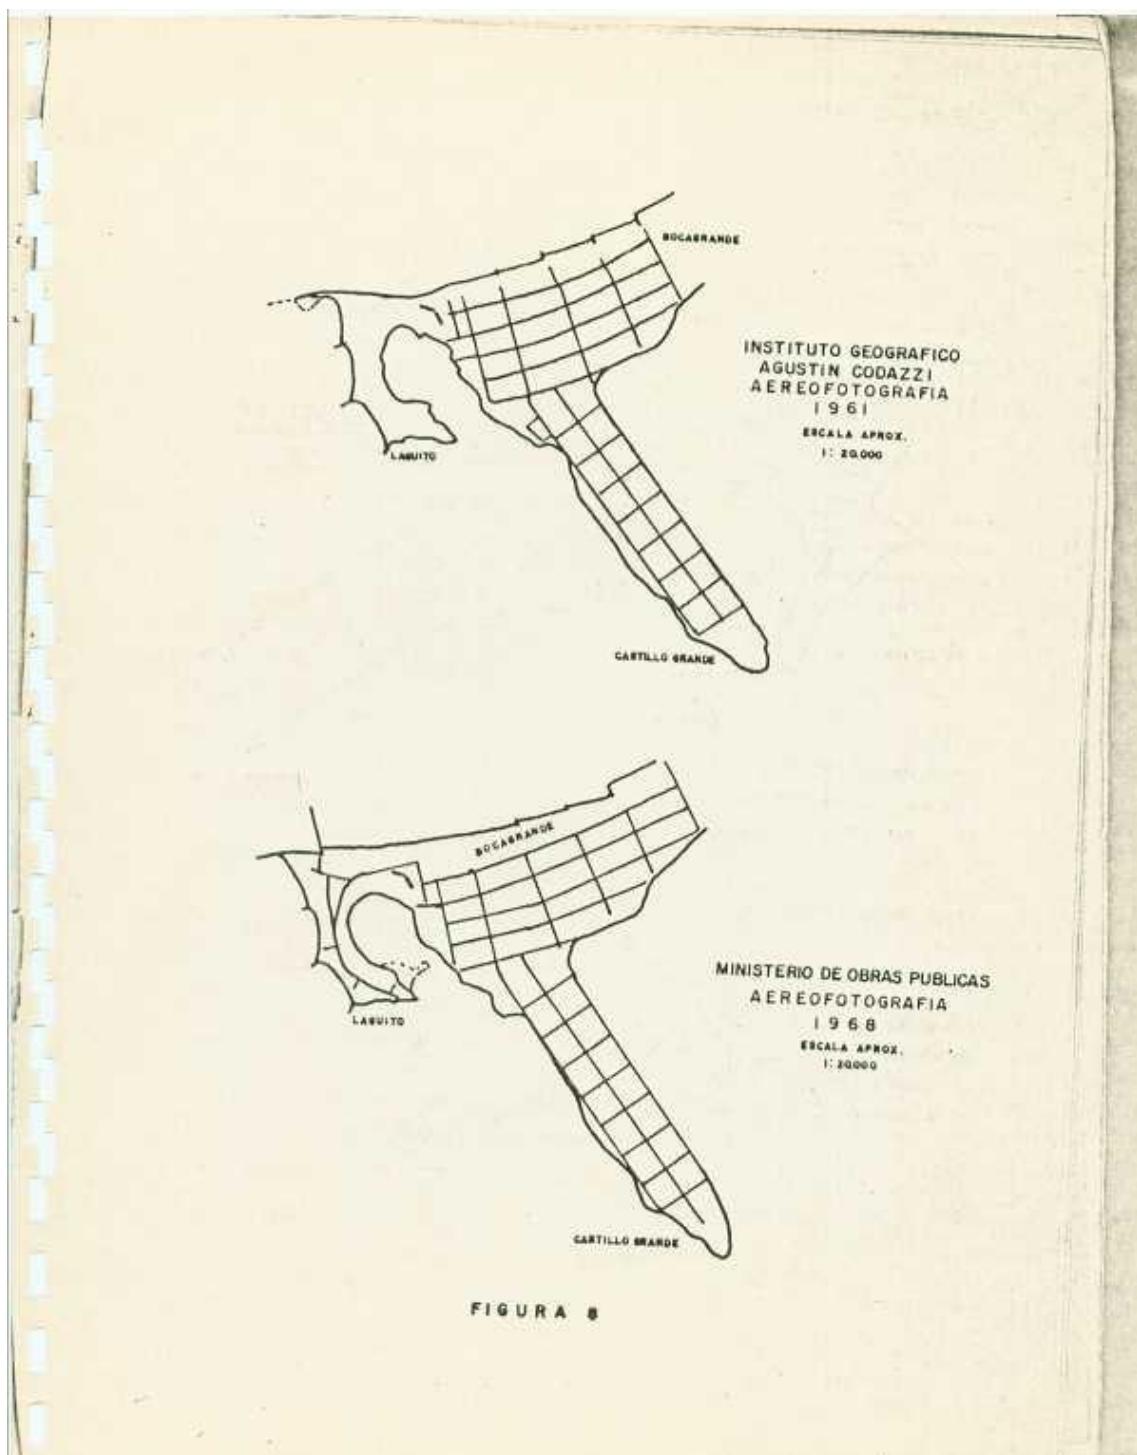
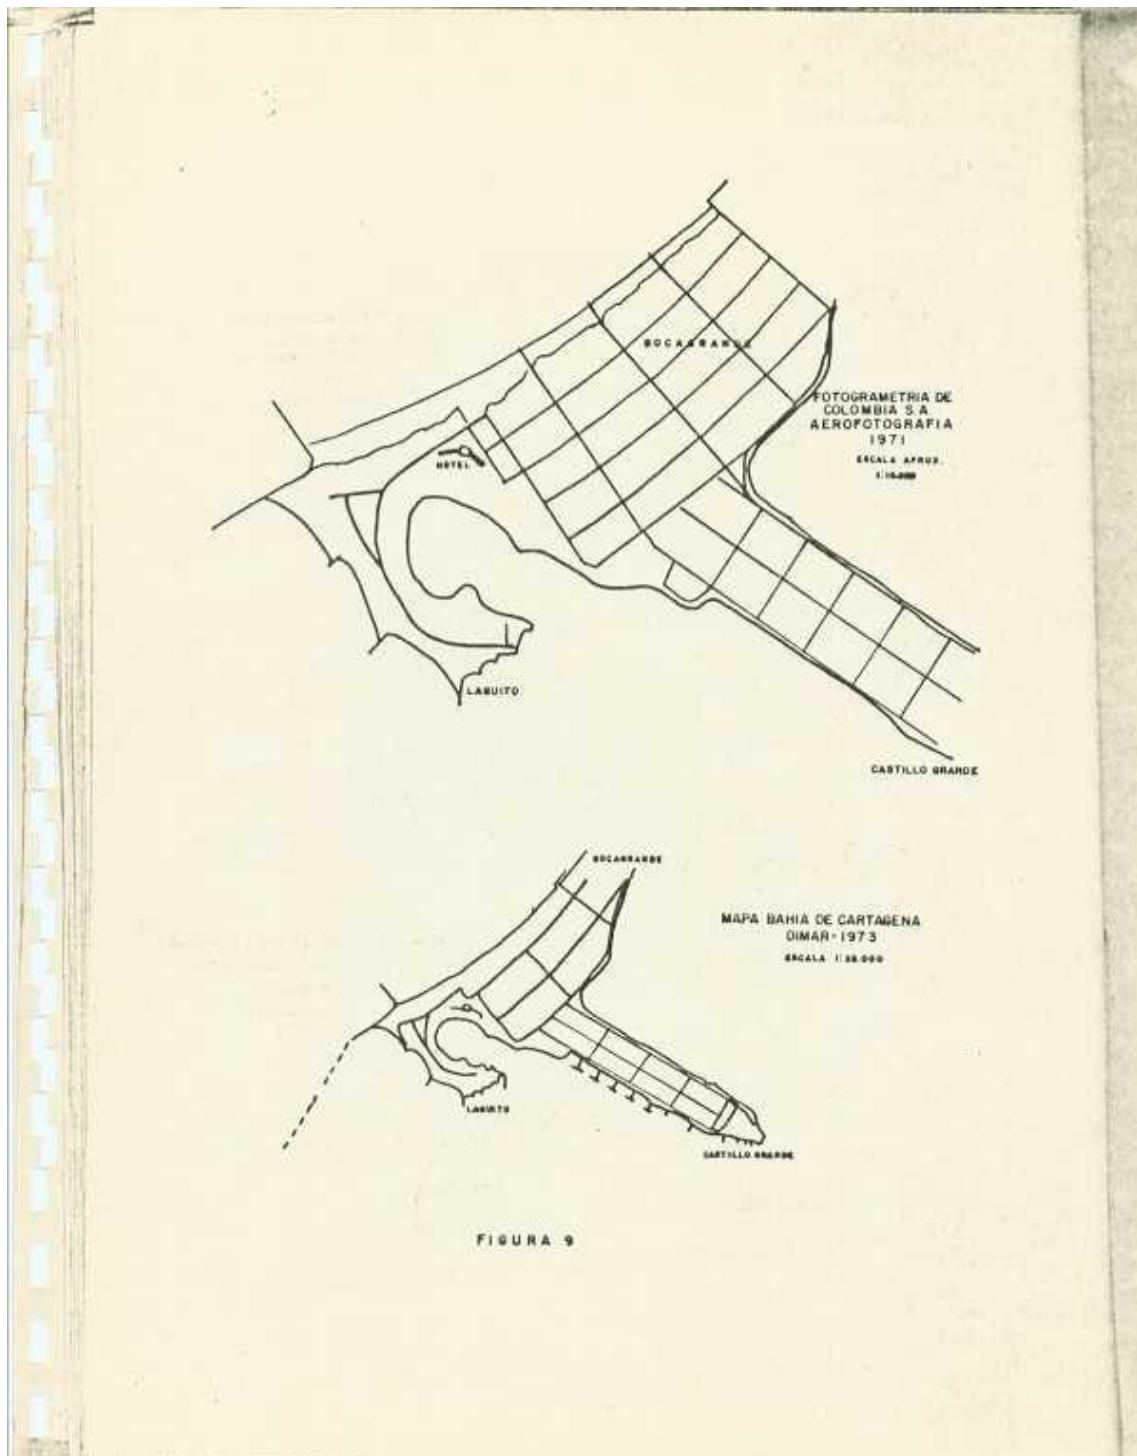
FIGURA 9

c) Período de estabilización (Figuras 8 y 9).

Este adelgazamiento importante y la desaparición progresiva de la ensenada, propició la construcción de otros espolones en la parte externa de la "flecha litoral" con el fin de fijar el tránsito de sedimentos procedentes del mar y en consecuencia estabilizar el sector del Laguito (Foto aéreas de 1961).

Se necesitó además el dragaje de la parte interna con el fin de permitir la entrada a buques de poco calado (Foto aéreas de 1968 y 1971).

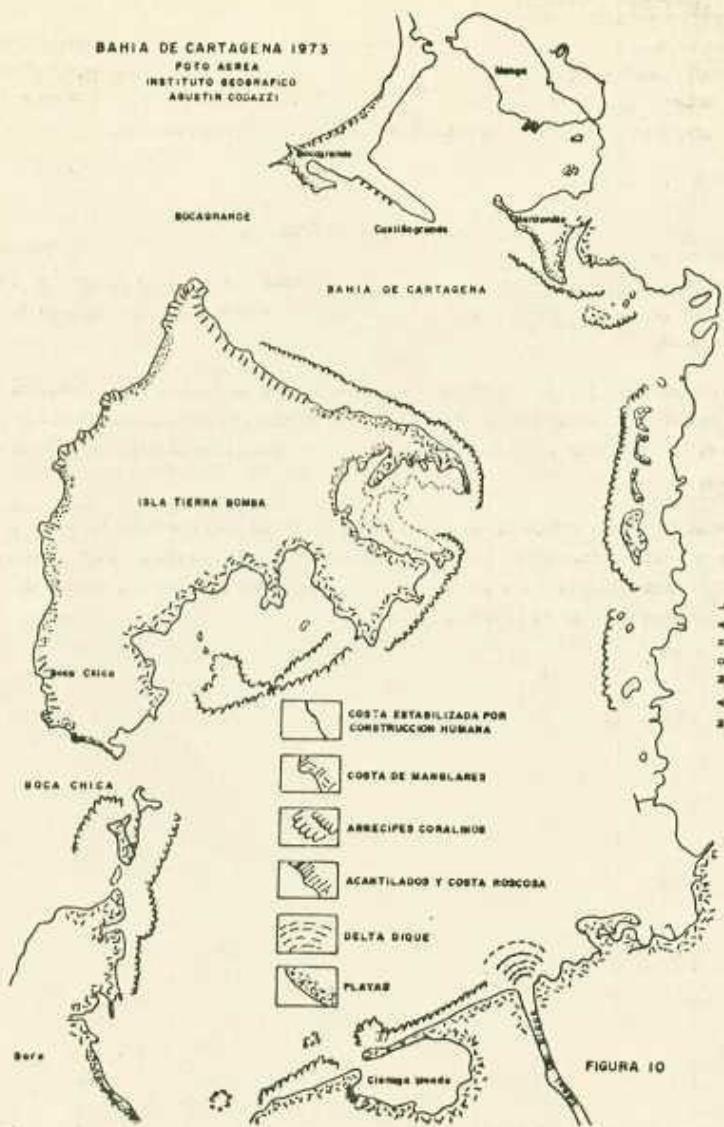
La descripción de la morfología litoral y los cambios anotados se deducen de las diferentes investigaciones que se hicieron en las orillas de la Bahía durante el primer semestre 1976 (Figura 10).

BAHIA DE CARTAGENA 1973  
FOTO AEREA  
INSTITUTO GEOGRAFICO  
AGUSTIN CODAZZI
